香南市生涯学習施設非構造部材耐震調査・基本設計

工事名 香南市生涯学習施設非構造部材耐震調査・基本設計 図名 【富家防災コミュニティセンター】付近見取図・配置図	(株)ハウジング総合コンサルタント 高知市南久保16-17 TEL.089-883-1030 FAX.089-882-4779			高知県知事登録119号 代表取締役 福家 正義	管理建築士 一級建築士登録第203207号 村田 憲明
	縮尺 1/A2:200 A3:282	年月日 R.04.12	図面No. G — 01	構造担当	監理担当

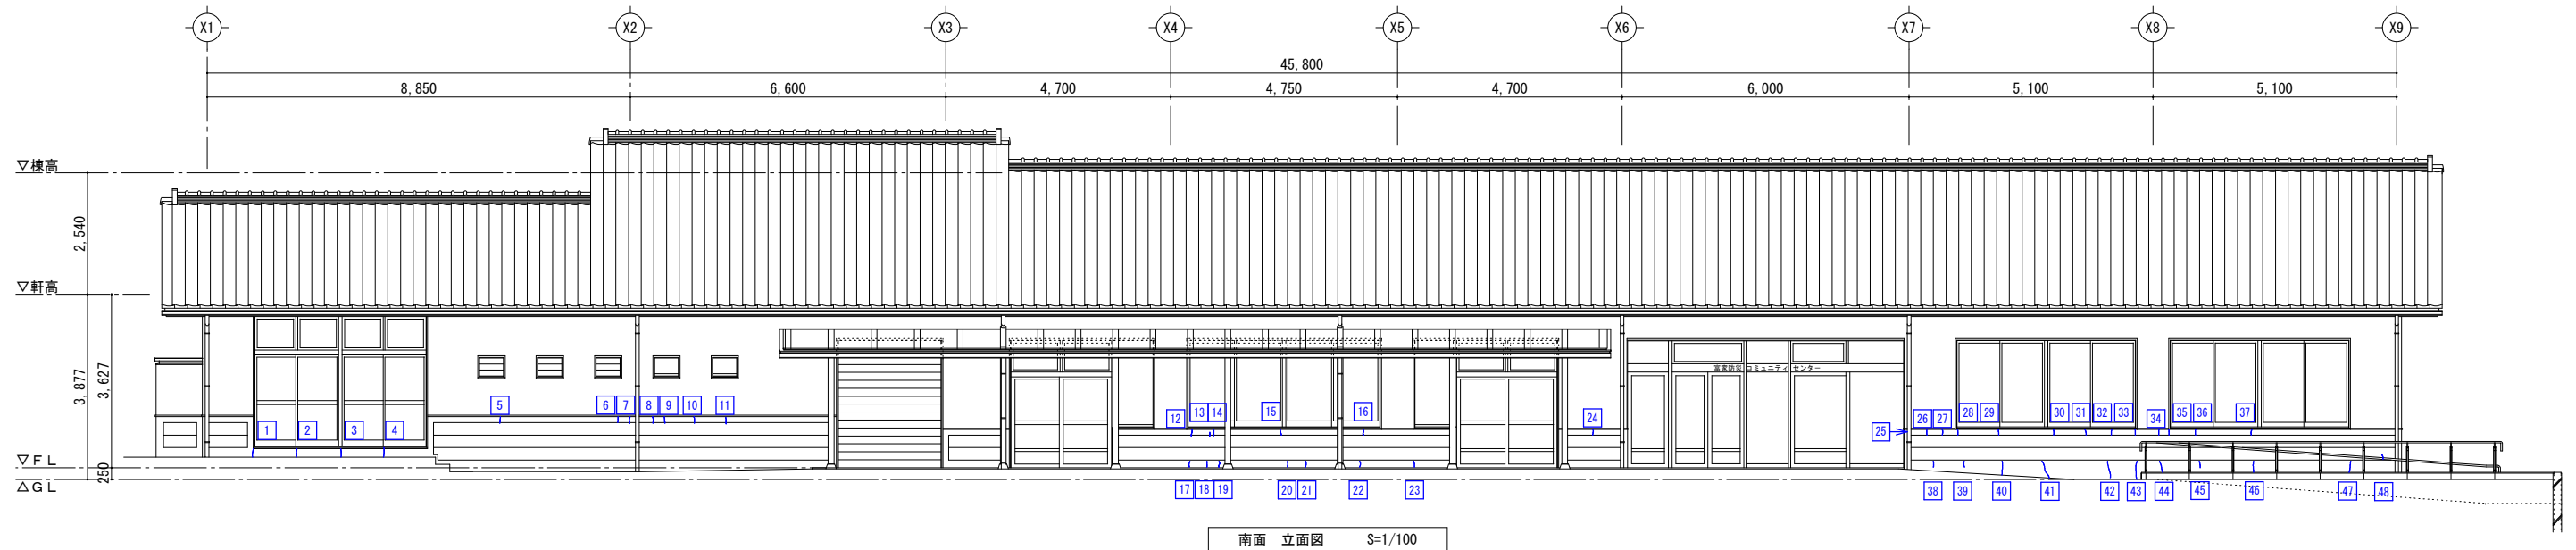
南面 立面図 S=1/100

NO	部位	不具合内容	補修記号	NO	部位	不具合内容	補修記号
1	壁	ひび割れ 巾0.25mm×0.18m	a	25	壁	ひび割れ 巾0.3mm×0.15m	a
2	壁	ひび割れ 巾0.25mm×0.18m	a	26	壁	ひび割れ 巾0.4mm×0.15m	a
3	壁	ひび割れ 巾0.2mm×0.18m	a	27	壁	ひび割れ 巾0.35mm×0.15m	a
4	壁	ひび割れ 巾0.2mm×0.18m	a	28	壁	ひび割れ 巾0.2mm×0.15m	a
5	壁	ひび割れ 巾0.3mm×0.15m	a	29	壁	ひび割れ 巾0.35mm×0.15m	a
6	壁	ひび割れ 巾0.3mm×0.15m	a	30	壁	ひび割れ 巾0.25mm×0.15m	a
7	壁	ひび割れ 巾0.3mm×0.15m	a	31	壁	ひび割れ 巾0.2mm×0.15m	a
8	壁	ひび割れ 巾0.25mm×0.15m	a	32	壁	ひび割れ 巾0.5mm×0.15m	a
9	壁	ひび割れ 巾0.25mm×0.15m	a	33	壁	ひび割れ 巾0.4mm×0.15m	a
10	壁	ひび割れ 巾0.2mm×0.15m	a	34	壁	ひび割れ 巾0.25mm×0.15m	a
11	壁	ひび割れ 巾0.25mm×0.15m	a	35	壁	ひび割れ 巾0.4mm×0.15m	a
12	壁	ひび割れ 巾0.3mm×0.15m	a	36	壁	ひび割れ 巾0.25mm×0.15m	a
13	壁	ひび割れ 巾0.3mm×0.15m	a	37	壁	ひび割れ 巾0.2mm×0.15m	a
14	壁	ひび割れ 巾0.3mm×0.15m	a	38	壁	ひび割れ 巾0.4mm×0.25m	a
15	壁	ひび割れ 巾0.85mm×0.15m	a	39	壁	ひび割れ 巾0.25mm×0.18m	a
16	壁	ひび割れ 巾1.0mm×0.15m	a	40	壁	ひび割れ 巾0.3mm×0.35m	a
17	壁	ひび割れ 巾0.3mm×0.18m	a	41	壁	ひび割れ 巾0.3mm×0.4m	a
18	壁	ひび割れ 巾0.25mm×0.18m	a	42	壁	ひび割れ 巾0.4mm×0.4m	a

19	壁	ひび割れ 巾0.25mm×0.18m	a	43	壁	ひび割れ 巾0.35mm×0.4m	a
20	壁	ひび割れ 巾0.45mm×0.18m	a	44	壁	ひび割れ 巾0.45mm×0.35m	a
21	壁	ひび割れ 巾0.25mm×0.18m	a	45	壁	ひび割れ 巾0.3mm×0.25m	a
22	壁	ひび割れ 巾0.3mm×0.18m	a	46	壁	ひび割れ 巾0.2mm×0.3m	a
23	壁	ひび割れ 巾0.2mm×0.18m	a	47	壁	ひび割れ 巾0.2mm×0.3m	a
24	壁	ひび割れ 巾0.2mm×0.15m	a	48	壁	ひび割れ 巾0.2mm×0.1m	a

不具合状態	補修内容	補修記号
ひび割れ	自動式低圧エポキシ樹脂注入工法	a
屋根破損	補修	b

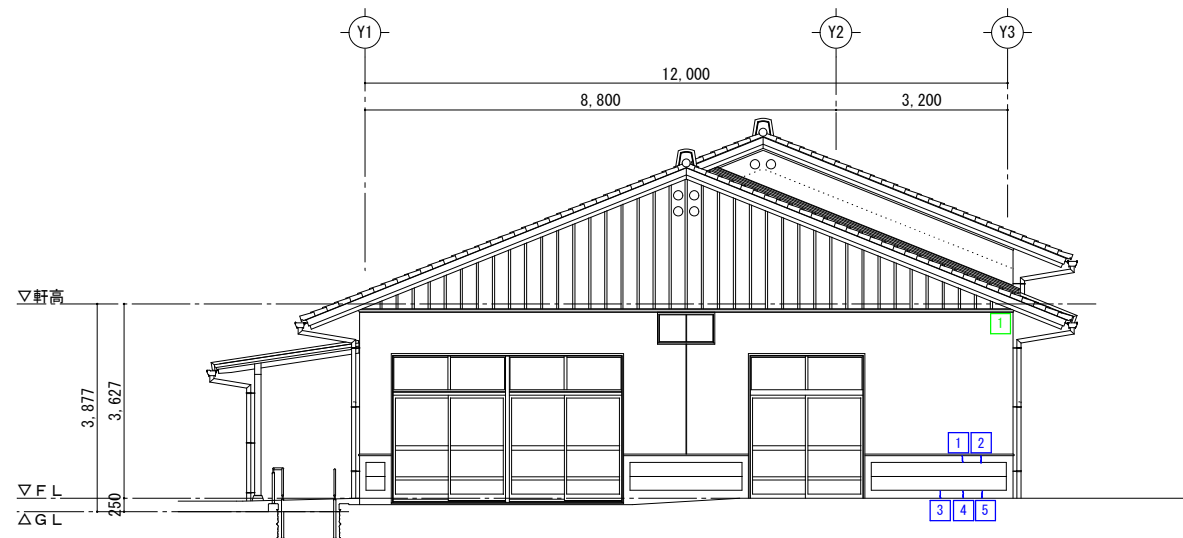
東面 立面図 S=1/100

NO	部位	不具合内容	補修記号
1	壁	ひび割れ 巾0.55mm×0.15m	a
2	壁	ひび割れ 巾0.3mm×0.15m	a
3	壁	ひび割れ 巾0.25mm×0.25m	a
4	壁	ひび割れ 巾0.25mm×0.25m	a
5	壁	ひび割れ 巾0.3mm×0.25m	a

NO	部位	不具合内容	補修記号
1	屋根	矢切部ずれ有	b

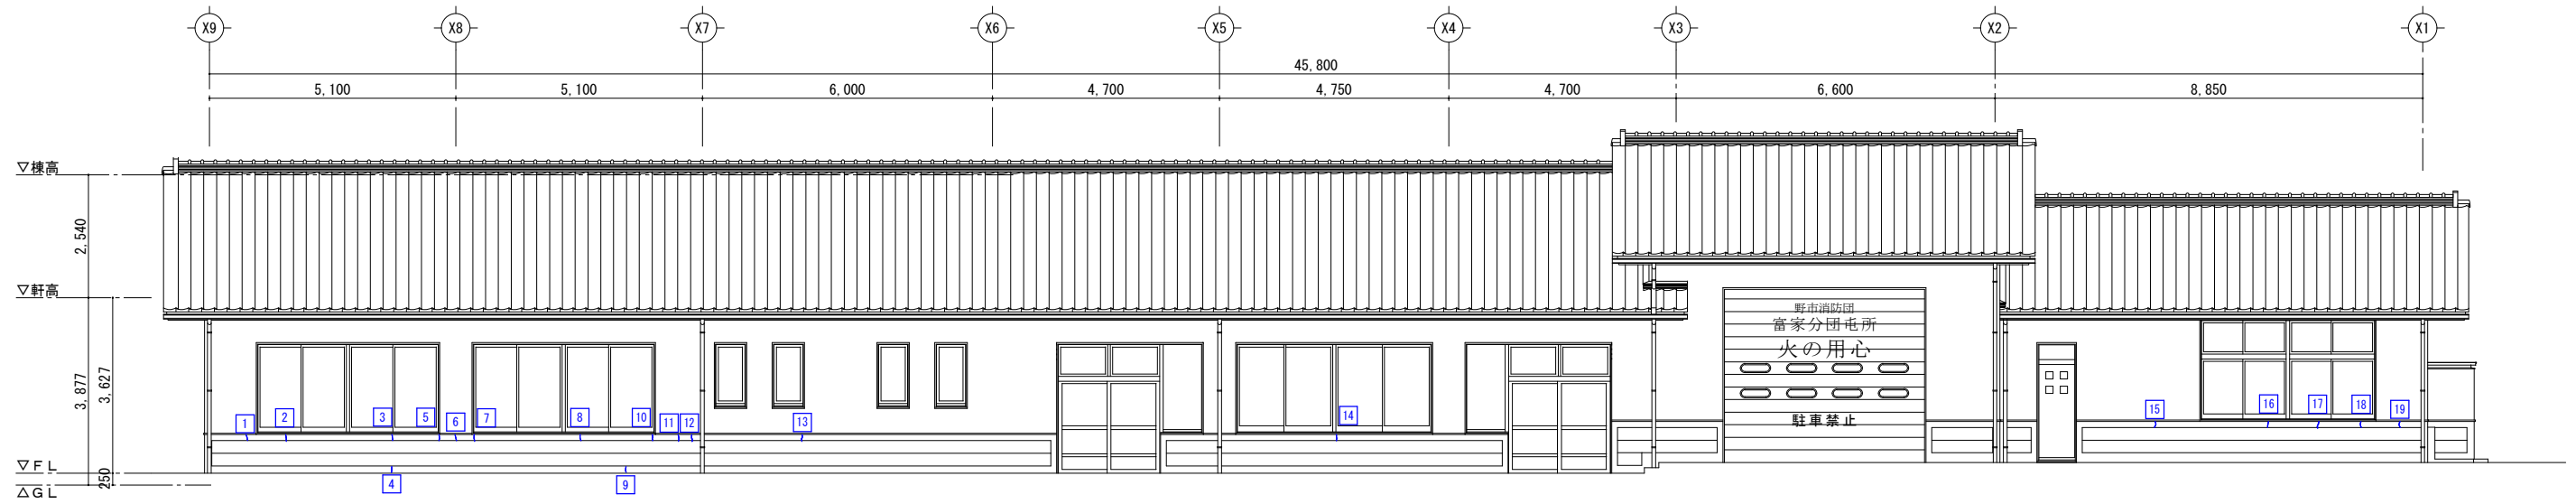
北面 立面図 S=1/100

NO	部位	不具合内容	補修記号
1	壁	ひび割れ 巾0.25mm×0.15m	a
2	壁	ひび割れ 巾0.25mm×0.15m	a
3	壁	ひび割れ 巾0.3mm×0.15m	a
4	壁	ひび割れ 巾0.25mm×0.25m	a
5	壁	ひび割れ 巾0.45mm×0.15m	a
6	壁	ひび割れ 巾0.35mm×0.15m	a
7	壁	ひび割れ 巾0.35mm×0.15m	a
8	壁	ひび割れ 巾0.35mm×0.15m	a
9	壁	ひび割れ 巾0.35mm×0.25m	a
10	壁	ひび割れ 巾0.3mm×0.15m	a
11	壁	ひび割れ 巾0.55mm×0.15m	a
12	壁	ひび割れ 巾0.2mm×0.15m	a
13	壁	ひび割れ 巾0.25mm×0.15m	a
14	壁	ひび割れ 巾0.25mm×0.15m	a
15	壁	ひび割れ 巾0.3mm×0.15m	a
16	壁	ひび割れ 巾0.25mm×0.15m	a
17	壁	ひび割れ 巾0.25mm×0.15m	a
18	壁	ひび割れ 巾0.35mm×0.15m	a
19	壁	ひび割れ 巾0.4mm×0.15m	a

不具合状態	補修内容	補修記号
ひび割れ	自動式低圧エポキシ樹脂注入工法	a
屋根破損	補修	b

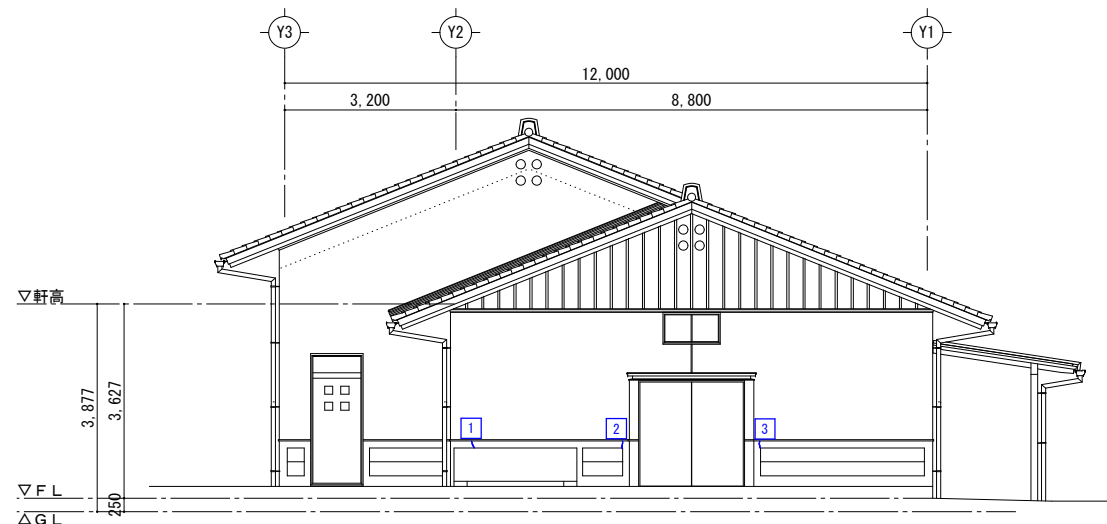
西面 立面図 S=1/100

NO	部位	不具合内容	補修記号
1	壁	ひび割れ 巾0.2mm×0.12m	a
2	壁	ひび割れ 巾0.35mm×0.15m	a
3	壁	ひび割れ 巾0.3mm×0.15m	a

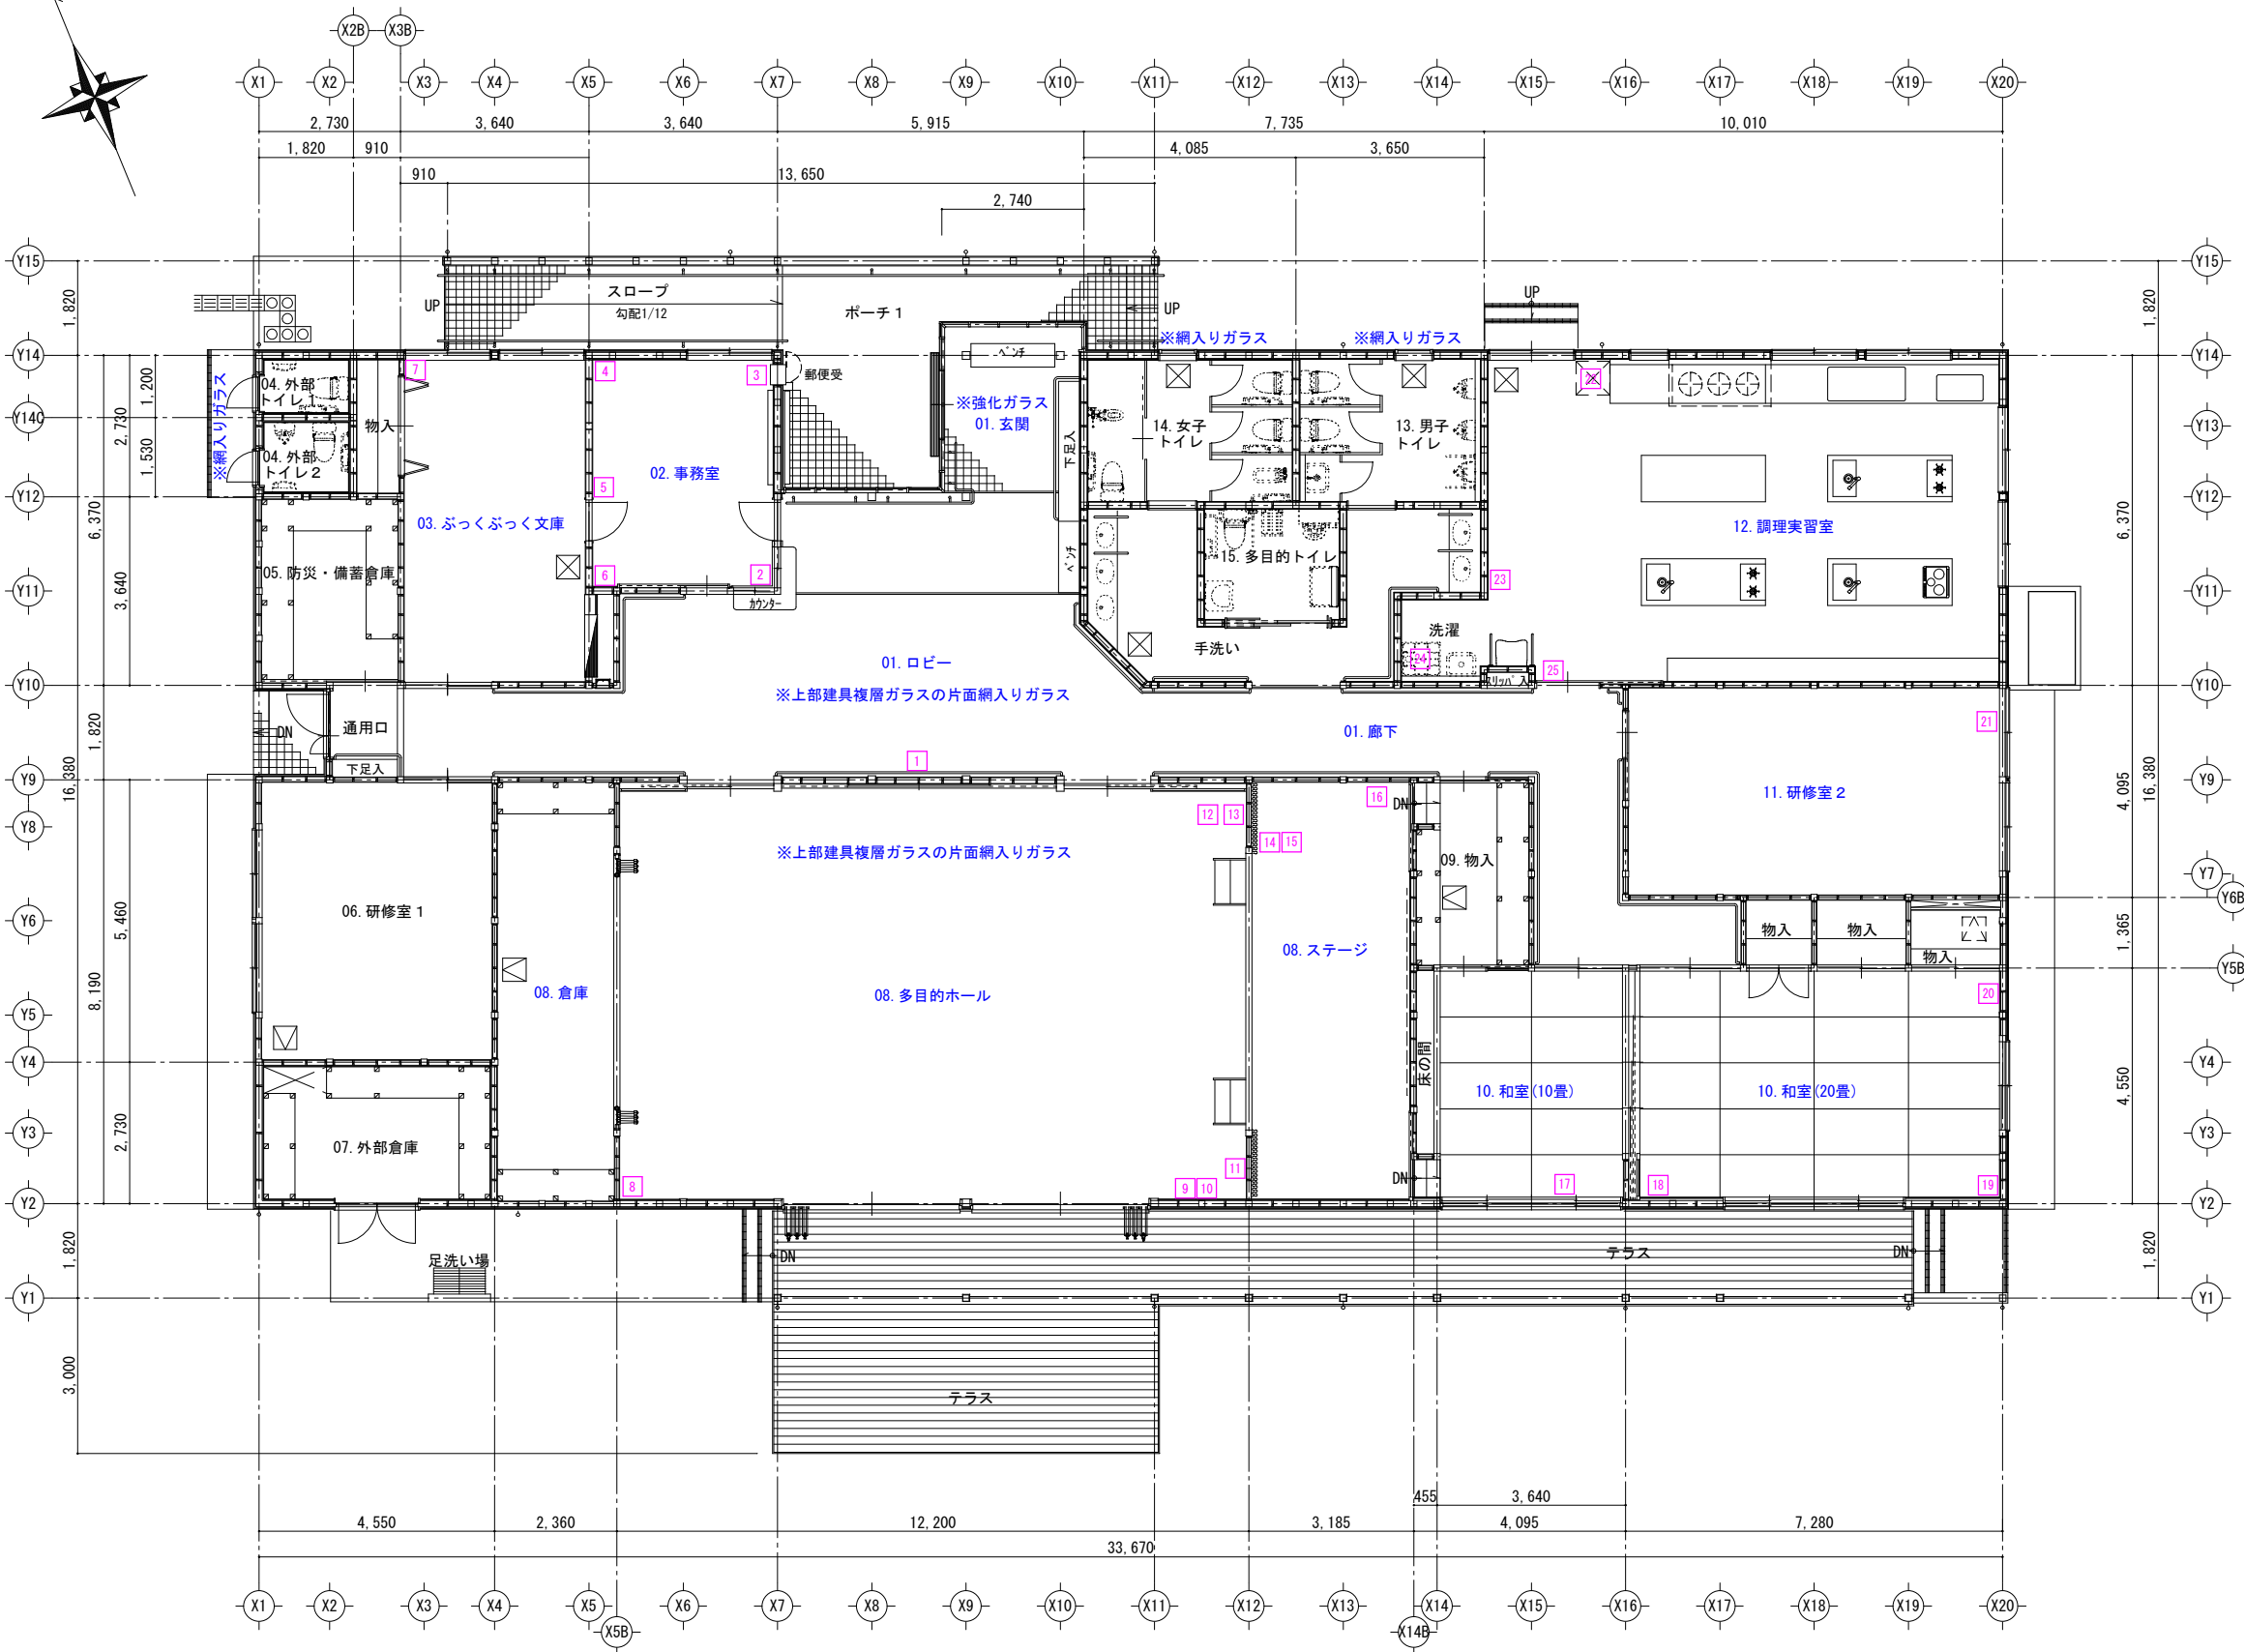
平面図 S=1/100

NO	室名	部位	不具合内容	補修記号
1	01. 玄関・ロビー・廊下	時計	落下防止措置無	A
2	02. 事務室	設備	棚固定無	A
3		設備	棚固定無	A
4		設備	複合機固定無	C
5		設備	棚固定無	A
6		設備	棚固定無	A
7	03. ぶっくぶっく文庫	サツ	建具枠ビス抜け	F
8	08. 多目的ホール・ステージ・倉庫	壁	壁PB破損	E
9		設備	ホワイトボード 固定無	C
10		時計	落下防止措置無	A
11		スピーカー	落下防止措置無	A
12		設備	TV 転倒防止措置無	D
13		スピーカー	落下防止措置無	A
14		設備	ステージ設備固定無	A
15		設備	ステージ設備固定無	A
16	スピーカー	スピーカー固定無	A	
17	設備	給気バンドカバーずれ	H	
18	10. 和室(10畳)・(20畳)	時計	落下防止措置無	A
19		設備	TV 固定無	D
20		サツ	建具枠ビス緩み	F
21	11. 研修室2	建具	網戸 立付不良	F
22	12. 調理実習室	設備	冷蔵庫 固定無	B
23		設備	棚固定無	A
24		設備	洗濯機 固定無	G
25		時計	落下防止措置無	A

不具合状態	補修内容	補修記号
棚・時計・スピーカー等	固定金物新設	A
冷蔵庫	冷蔵庫ストッパー新設	B
ホワイトボード・複合機等	ストッパー付きキャスターに交換	C
テレビ	テレビ台固定+耐震マット新設	D
壁仕上破損	補修	E
建具金物破損・建付不良	補修・清掃	F
洗濯機	防振ゴム新設	G
設備機器固定不足	補修	H

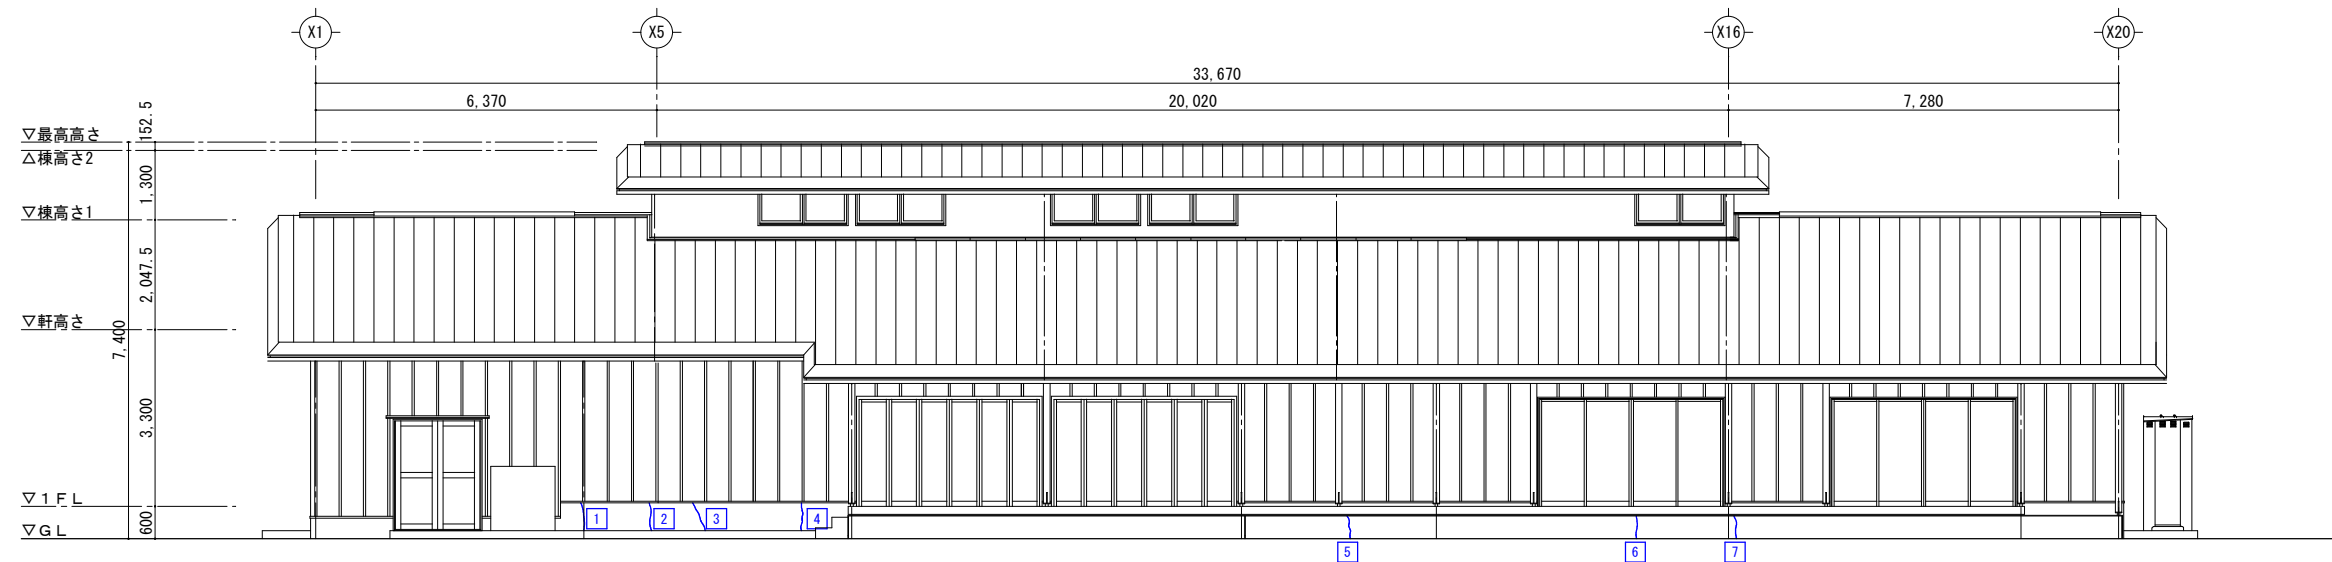
南面 立面図 S=1/100

NO	部位	不具合内容	補修記号
1	壁	ひび割れ 巾0.25mm×0.5m	a
2	壁	ひび割れ 巾0.3mm×0.5m	a
3	壁	ひび割れ 巾0.55mm×0.5m	a
4	壁	ひび割れ 巾0.2mm×0.5m	a
5	壁	ひび割れ 巾0.25mm×0.3m	a
6	壁	ひび割れ 巾0.2mm×0.3m	a
7	壁	ひび割れ 巾0.2mm×0.3m	a

不具合状態	補修内容	補修記号
ひび割れ	自動式低圧エポキシ樹脂注入工法	a
爆裂	鉄筋防錆処理後樹脂モルタル充填	b

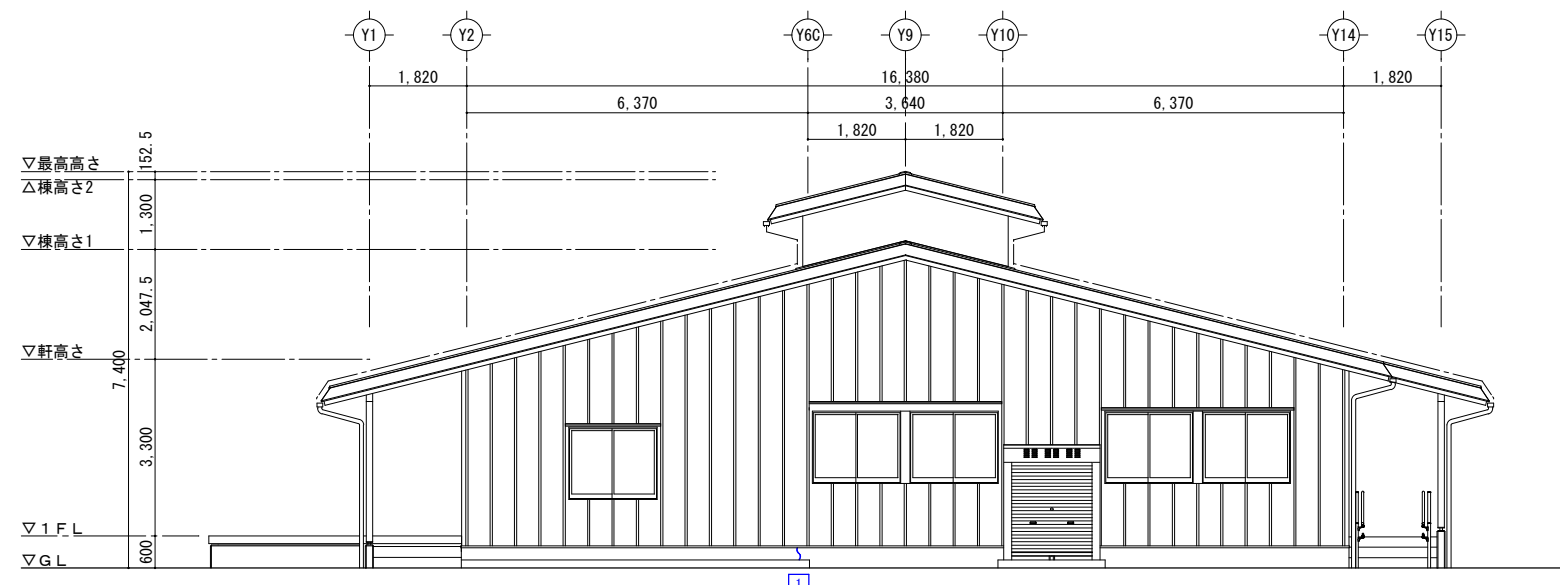
東面 立面図 S=1/100

NO	部位	不具合内容	補修記号
1	壁	ひび割れ 巾0.3mm×0.2m	a

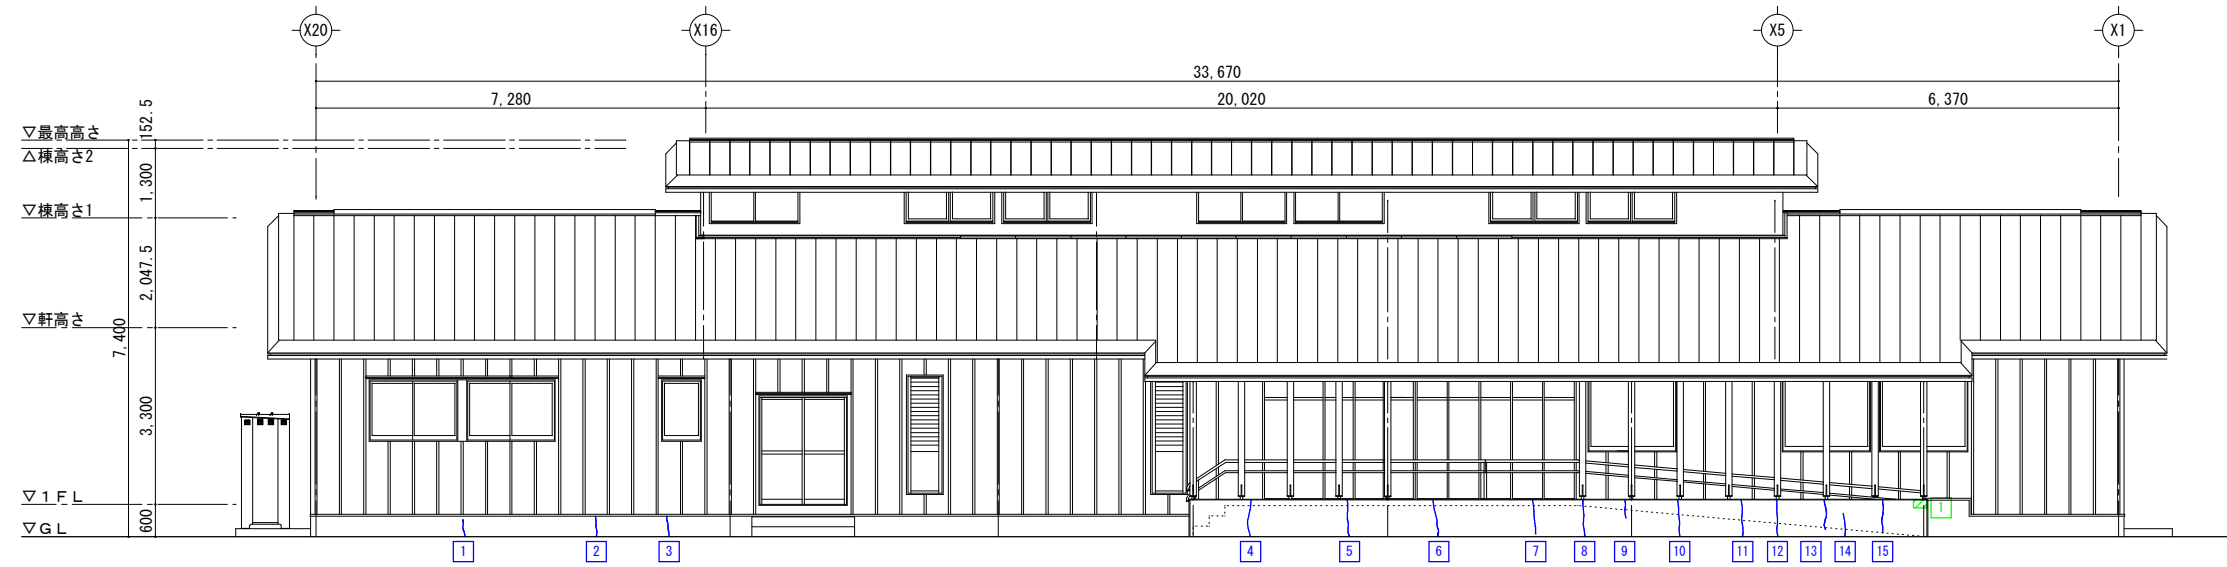
北面 立面図 S=1/100

NO	部位	不具合内容	補修記号
1	壁	ひび割れ 巾0.2mm×0.3m	a
2	壁	ひび割れ 巾0.3mm×0.3m	a
3	壁	ひび割れ 巾0.2mm×0.3m	a
4	壁	ひび割れ 巾0.3mm×0.75m	a
5	壁	ひび割れ 巾0.2mm×0.8m	a
6	壁	ひび割れ 巾0.25mm×0.8m	a
7	壁	ひび割れ 巾0.3mm×0.8m	a
8	壁	ひび割れ 巾0.45mm×0.8m	a
9	壁	ひび割れ 巾0.2mm×0.45m	a
10	壁	ひび割れ 巾0.35mm×1.0m	a
11	壁	ひび割れ 巾0.2mm×1.15m	a
12	壁	ひび割れ 巾0.25mm×1.25m	a
13	壁	ひび割れ 巾0.3mm×0.5m	a
14	壁	貫通ひび割れ 巾0.2mm×0.55m	a
15	壁	ひび割れ 巾0.25mm×0.6m	a

NO	部位	不具合内容	補修記号
1	壁	爆裂 0.25m×0.15m	b

不具合状態	補修内容	補修記号
ひび割れ	自動式低圧エポキシ樹脂注入工法	a
爆裂	鉄筋防錆処理後樹脂モルタル充填	b

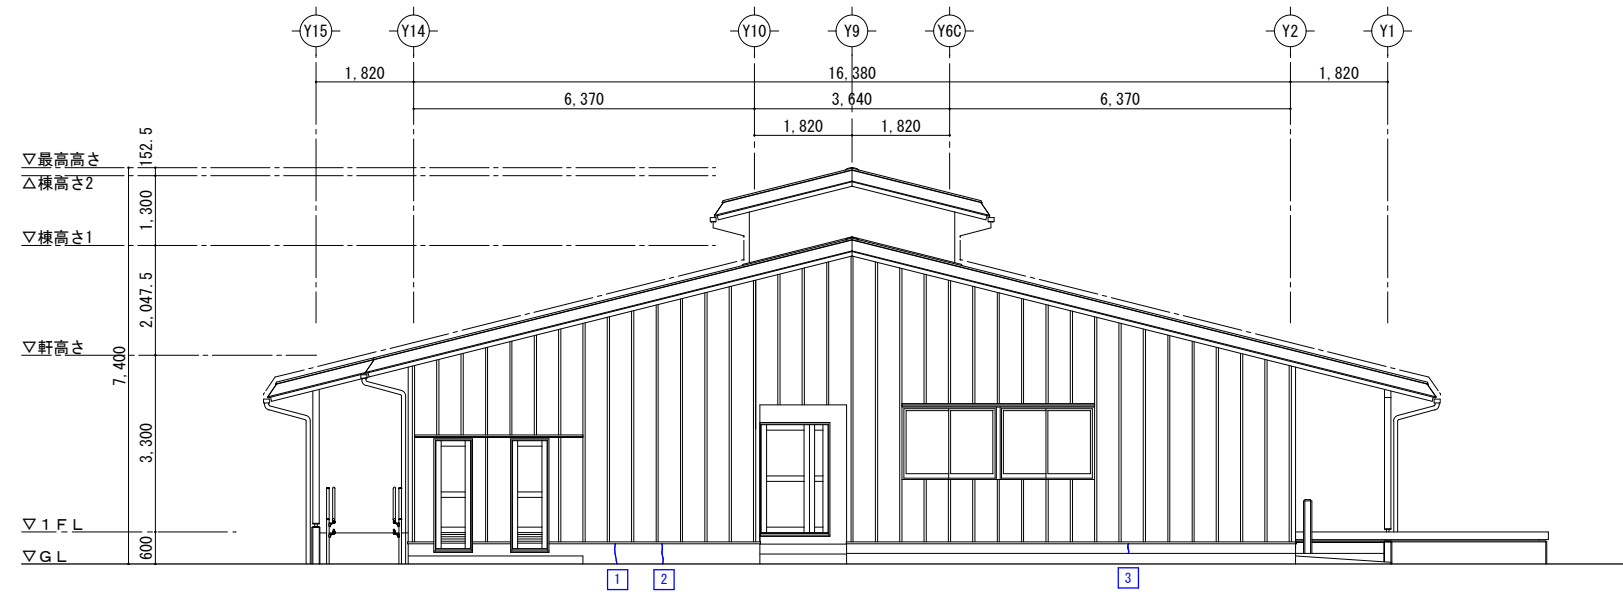
西面 立面図 S=1/100

NO	部位	不具合内容	補修記号
1	壁	ひび割れ 巾0.2mm×0.25m	a
2	壁	ひび割れ 巾0.2mm×0.25m	a
3	壁	ひび割れ 巾0.25mm×0.1m	a
