# 香南市生涯学習施設非構造部材耐震調査・基本設計

| | 図 名<br>表紙・図面リスト | 縮 尺<br>1／A2:－<br>A3:－ | 年 月 日<br>R. 04. 12 | 図 面 No.<br>A ー 00 | 構造担当 | 監匠担当 | |

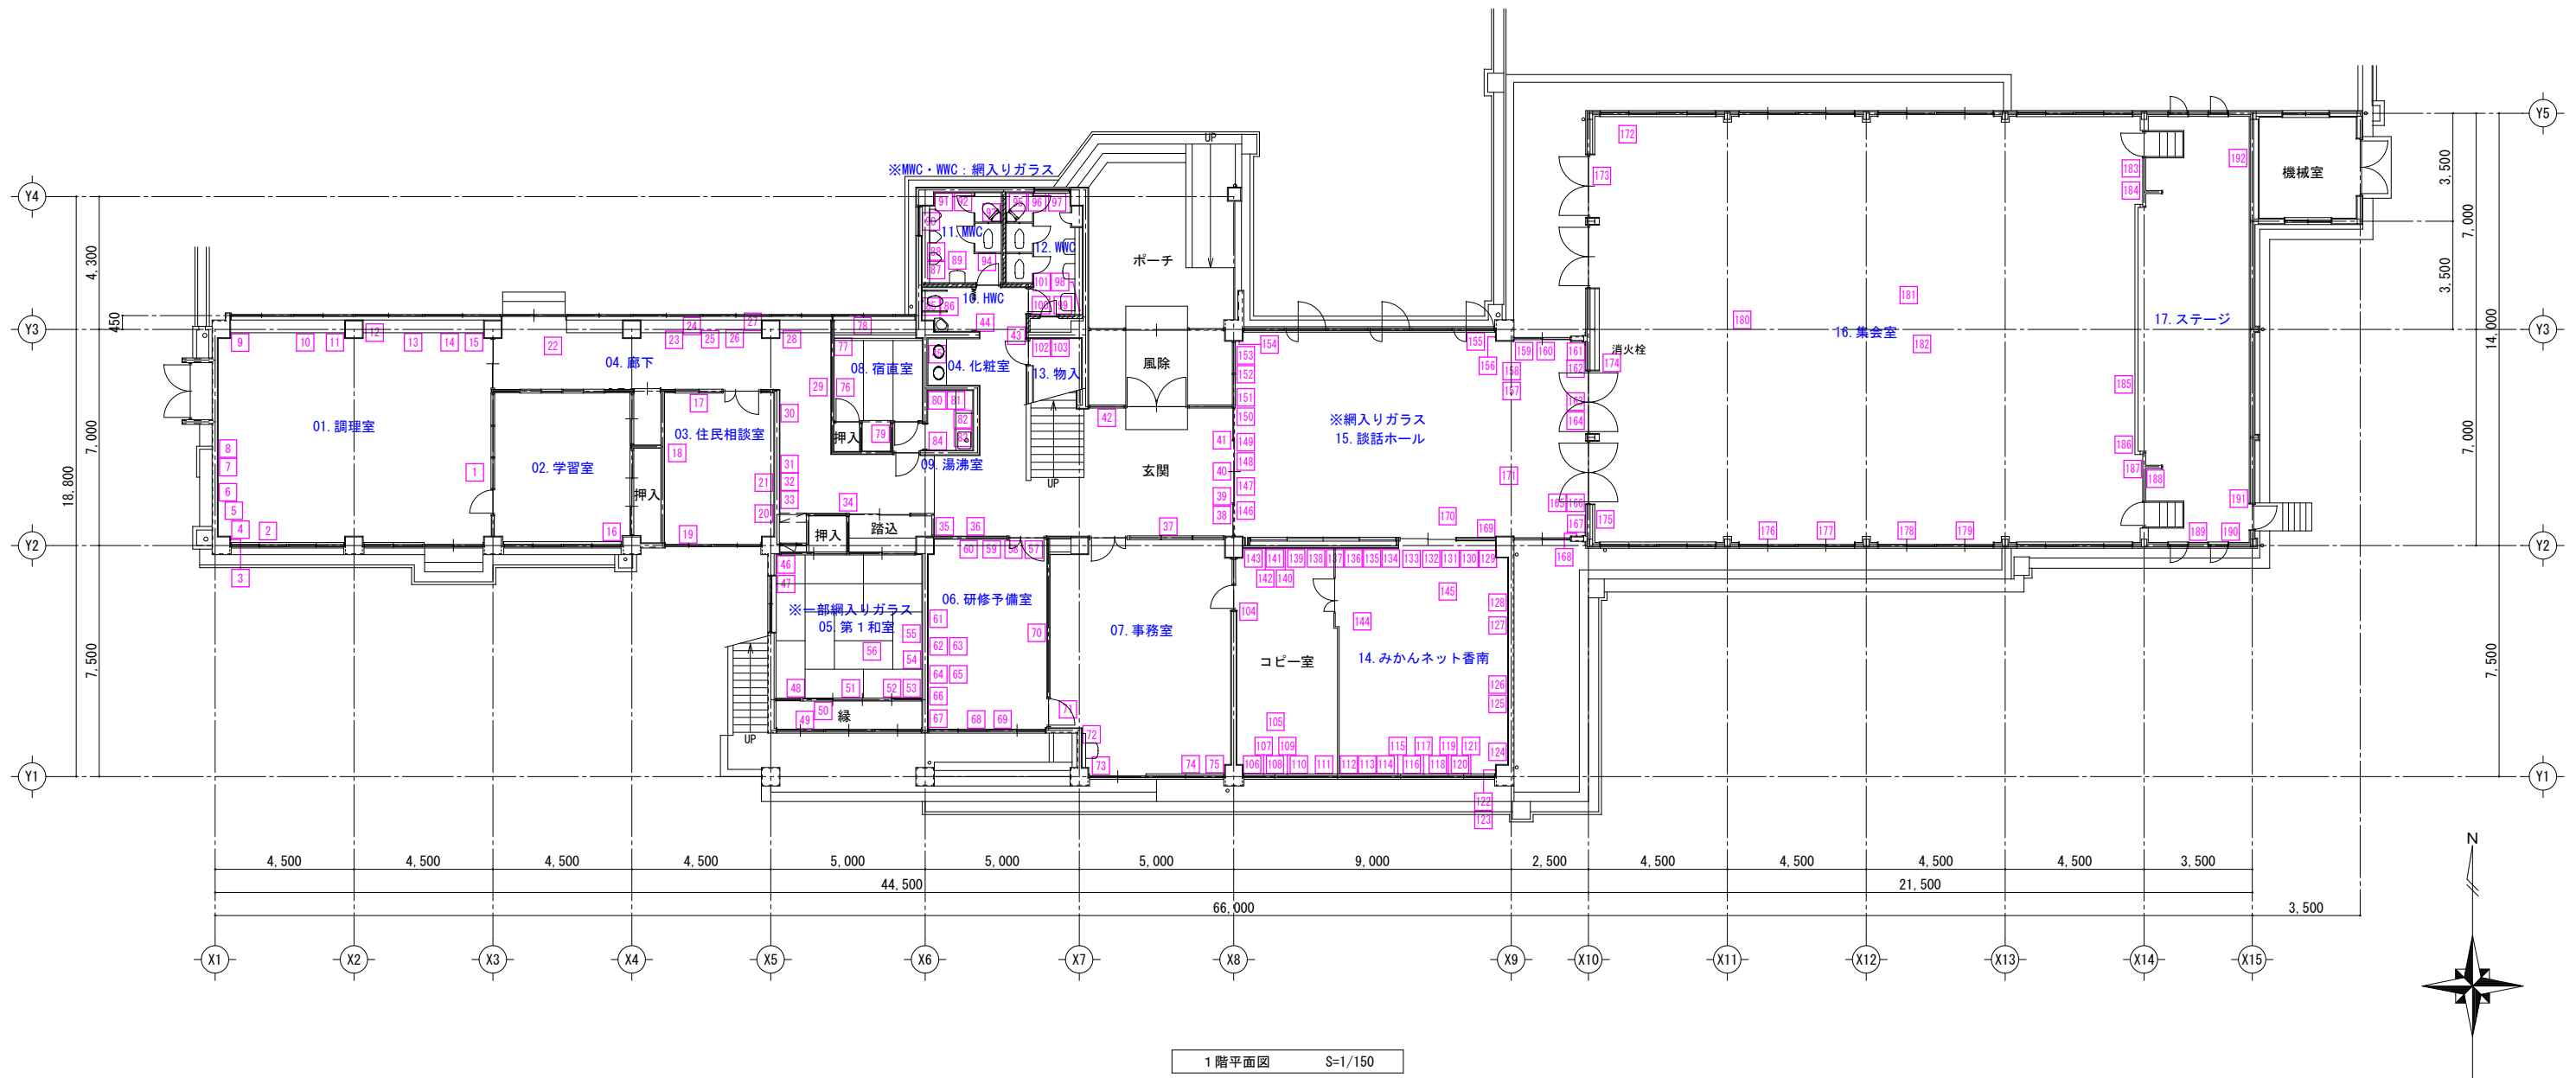
| N0 | 室名 | 部位 | 不具合内容 | 補修記号 |
|---|---|---|---|---|
| 2 | | 壁 | ひび割れ 巾0.4mm×0.7m | A |
| 6 | | 壁 | ひび割れ 巾0.4mm×0.7m | A |
| 7 | | 壁 | ひび割れ 巾0.2mm×0.7m | A |
| 8 | | 壁 | ひび割れ 巾0.3mm×0.7m | A |
| 9 | | 壁 | ひび割れ 巾0.3mm×0.5m | A |
| 10 | | 壁 | ひび割れ 巾0.9mm×0.65m | A |
| 11 | | 壁 | ひび割れ 巾0.5mm×0.65m | A |
| 13 | | 壁 | ひび割れ 巾0.9mm×0.65m | A |
| 14 | | 壁 | ひび割れ 巾0.5mm×0.65m | A |
| 15 | | 壁 | ひび割れ 巾0.4mm×0.6m | A |
| 17 | 03. 住民相談室 | 建具 | 鍵破損 | J |
| 22 | | 天井 | 天井材漏水跡 | I |
| 33 | | 天井 | 天井材破損 | I |
| 34 | | 天井 | 天井材剥がれ、ビス抜け | I |
| 50 | 05. 第1和室 | 壁 | 欠損 1.25m×0.05m | C |
| 51 | | 壁 | 欠損 1.1m×0.05m | C |

| 不具合状態 | 補修内容 | 補修記号 | 不具合状態 | 補修内容 | 補修記号 | 不具合状態 | 補修内容 | 補修記号 |
|---|---|---|---|---|---|---|---|---|
| ひび割れ | 自動式低圧エポキシ樹脂注入工法 | A | テレビ | テレビ台固定＋耐震マット新設 | F | ピアノ<br>滑り止め措置無し | キャスターカップ新設 | K |
| 浮き | 注入口付アンカーピンニング<br>部分エポキシ樹脂注入工法 | B | 額縁 | 耐震用ビクチャーレール新設 | G | 設備・その他機器<br>破損・点灯不良 | 交換・補修 | L |
| 爆裂・欠損 | 鉄筋防錆処理後樹脂モルタル充填 | C | タイル<br>浮き・欠損 | タイル撤去→張替 | H | 家具開閉不良 | 補修 | M |
| 棚・ロッカー<br>・時計等 | 固定金物新設<br>(ガラスには飛散防止フィルム張り) | D | 床・壁・天井仕上<br>劣化・破損 | 補修 | I | | 既存のまま・移動 | N |
| 冷蔵庫 | 冷蔵庫ストッパー新設 | E | 建具金物破損<br>・建付不良 | 補修 | J | | | |

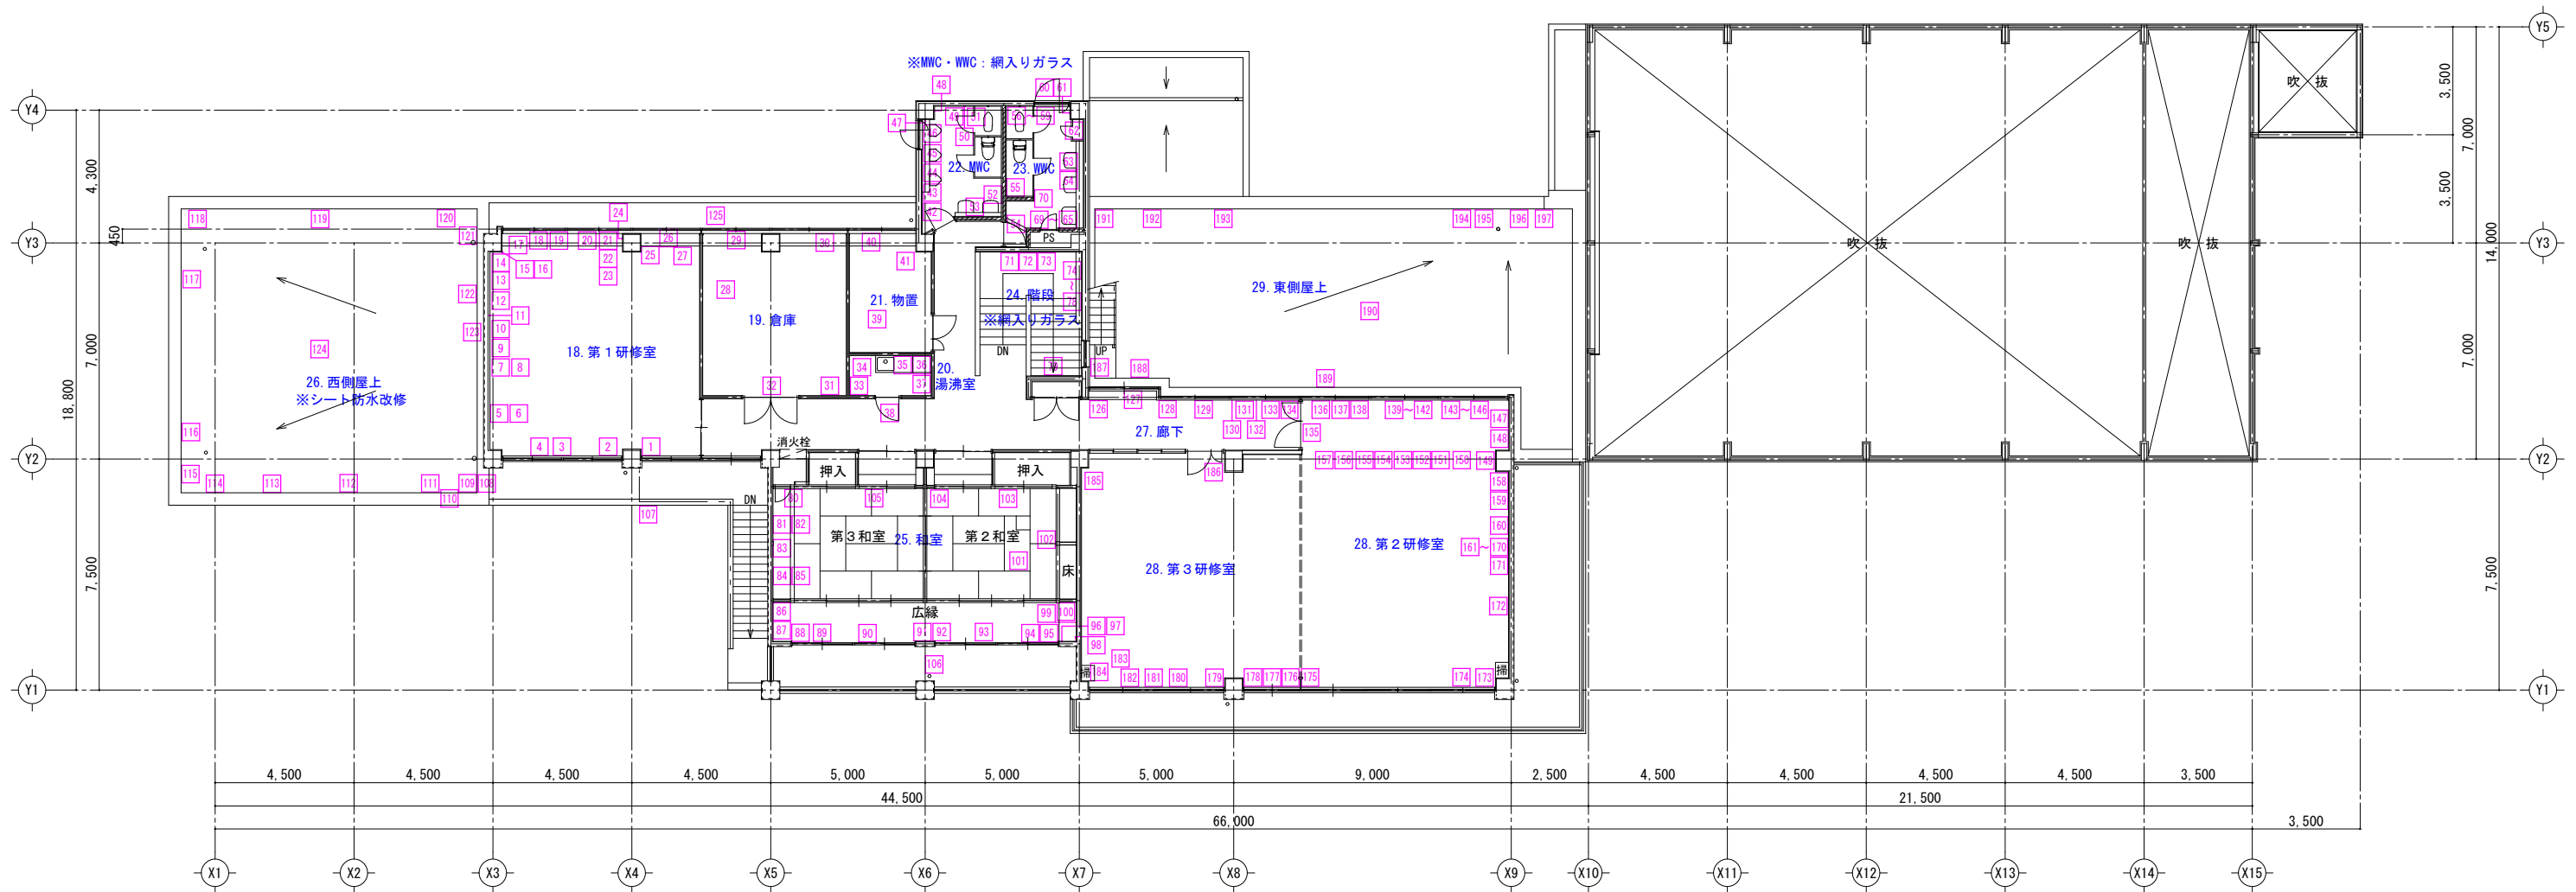
2 階平面図 S=1/150

| N0 | 室名 | 部位 | 不具合内容 | 補修記号 |
|---|---|---|---|---|
| 1 | 18. 第 1 研修室 | 壁 | ひび割れ 巾0. 3mm×0. 7m | A |
| 2 | | 壁 | ひび割れ 巾0. 25mm×0. 7m | A |
| 8 | | 梁底 | ひび割れ 巾0. 2mm×0. 25m | A |
| 22 | | 壁 | ひび割れ 巾0. 45mm×0. 65m | A |
| 27 | | 建具 | クレセント破損 | J |
| 30 | | 天井 | 天井材漏水跡 | I |
| 36 | 21. 物置 | 壁 | 100角タイル欠損 1枚 | H |
| 38 | | 建具 | ドア破損 | J |
| 43 | | 巾木 | 巾木破損 0. 65m×0. 1m | I |
| 49 | | 壁 | ひび割れ 巾0. 4mm×4. 35m | A |

| N0 | 室名 | 部位 | 不具合内容 | 補修記号 |
|---|---|---|---|---|
| 63 | | 壁 | 欠損 1. 4m×0. 05m | C |

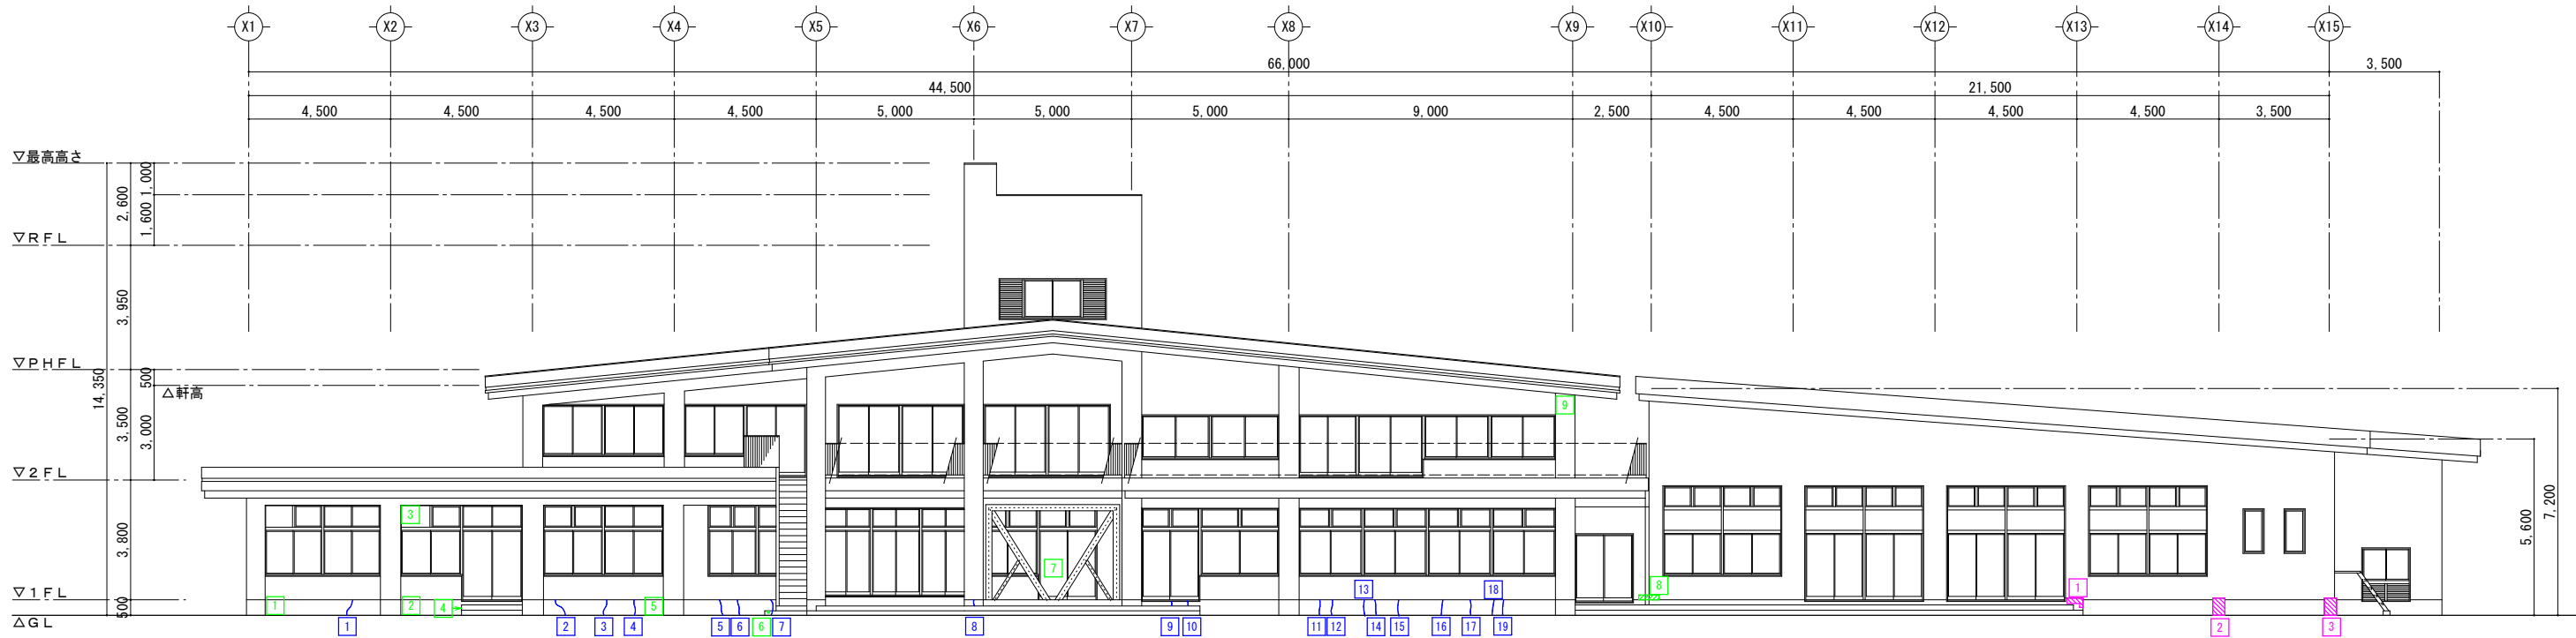
南面立面図 S=1/150

ひび割れ

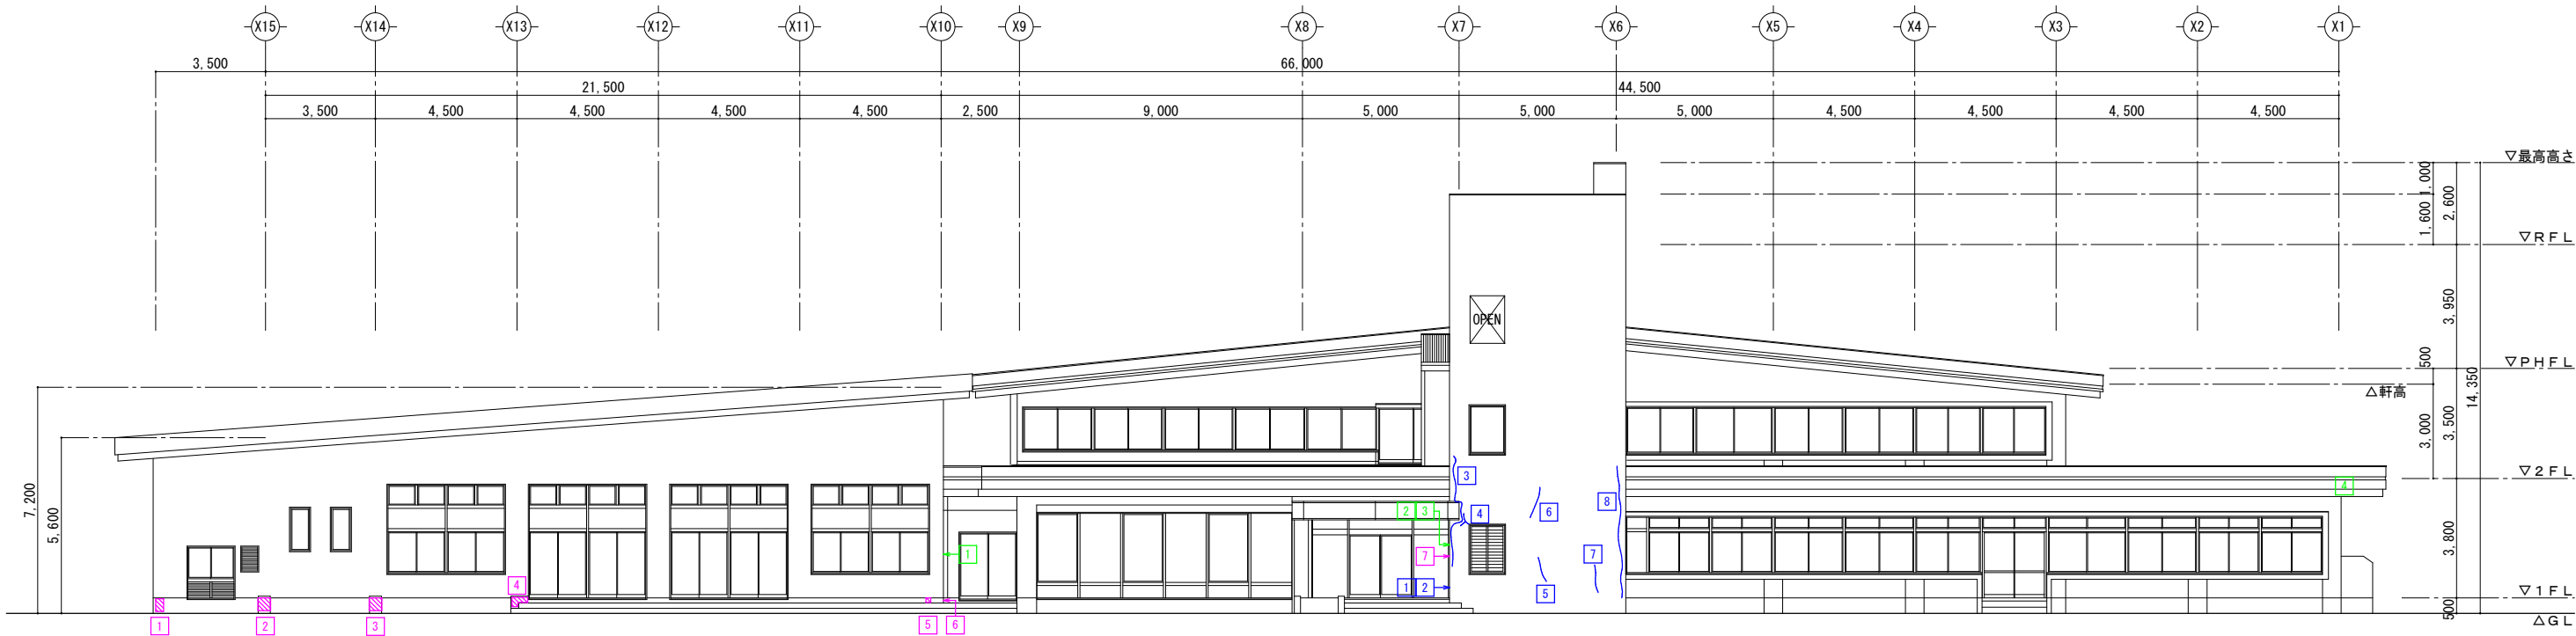
北面立面図 S=1/150

ひび割れ

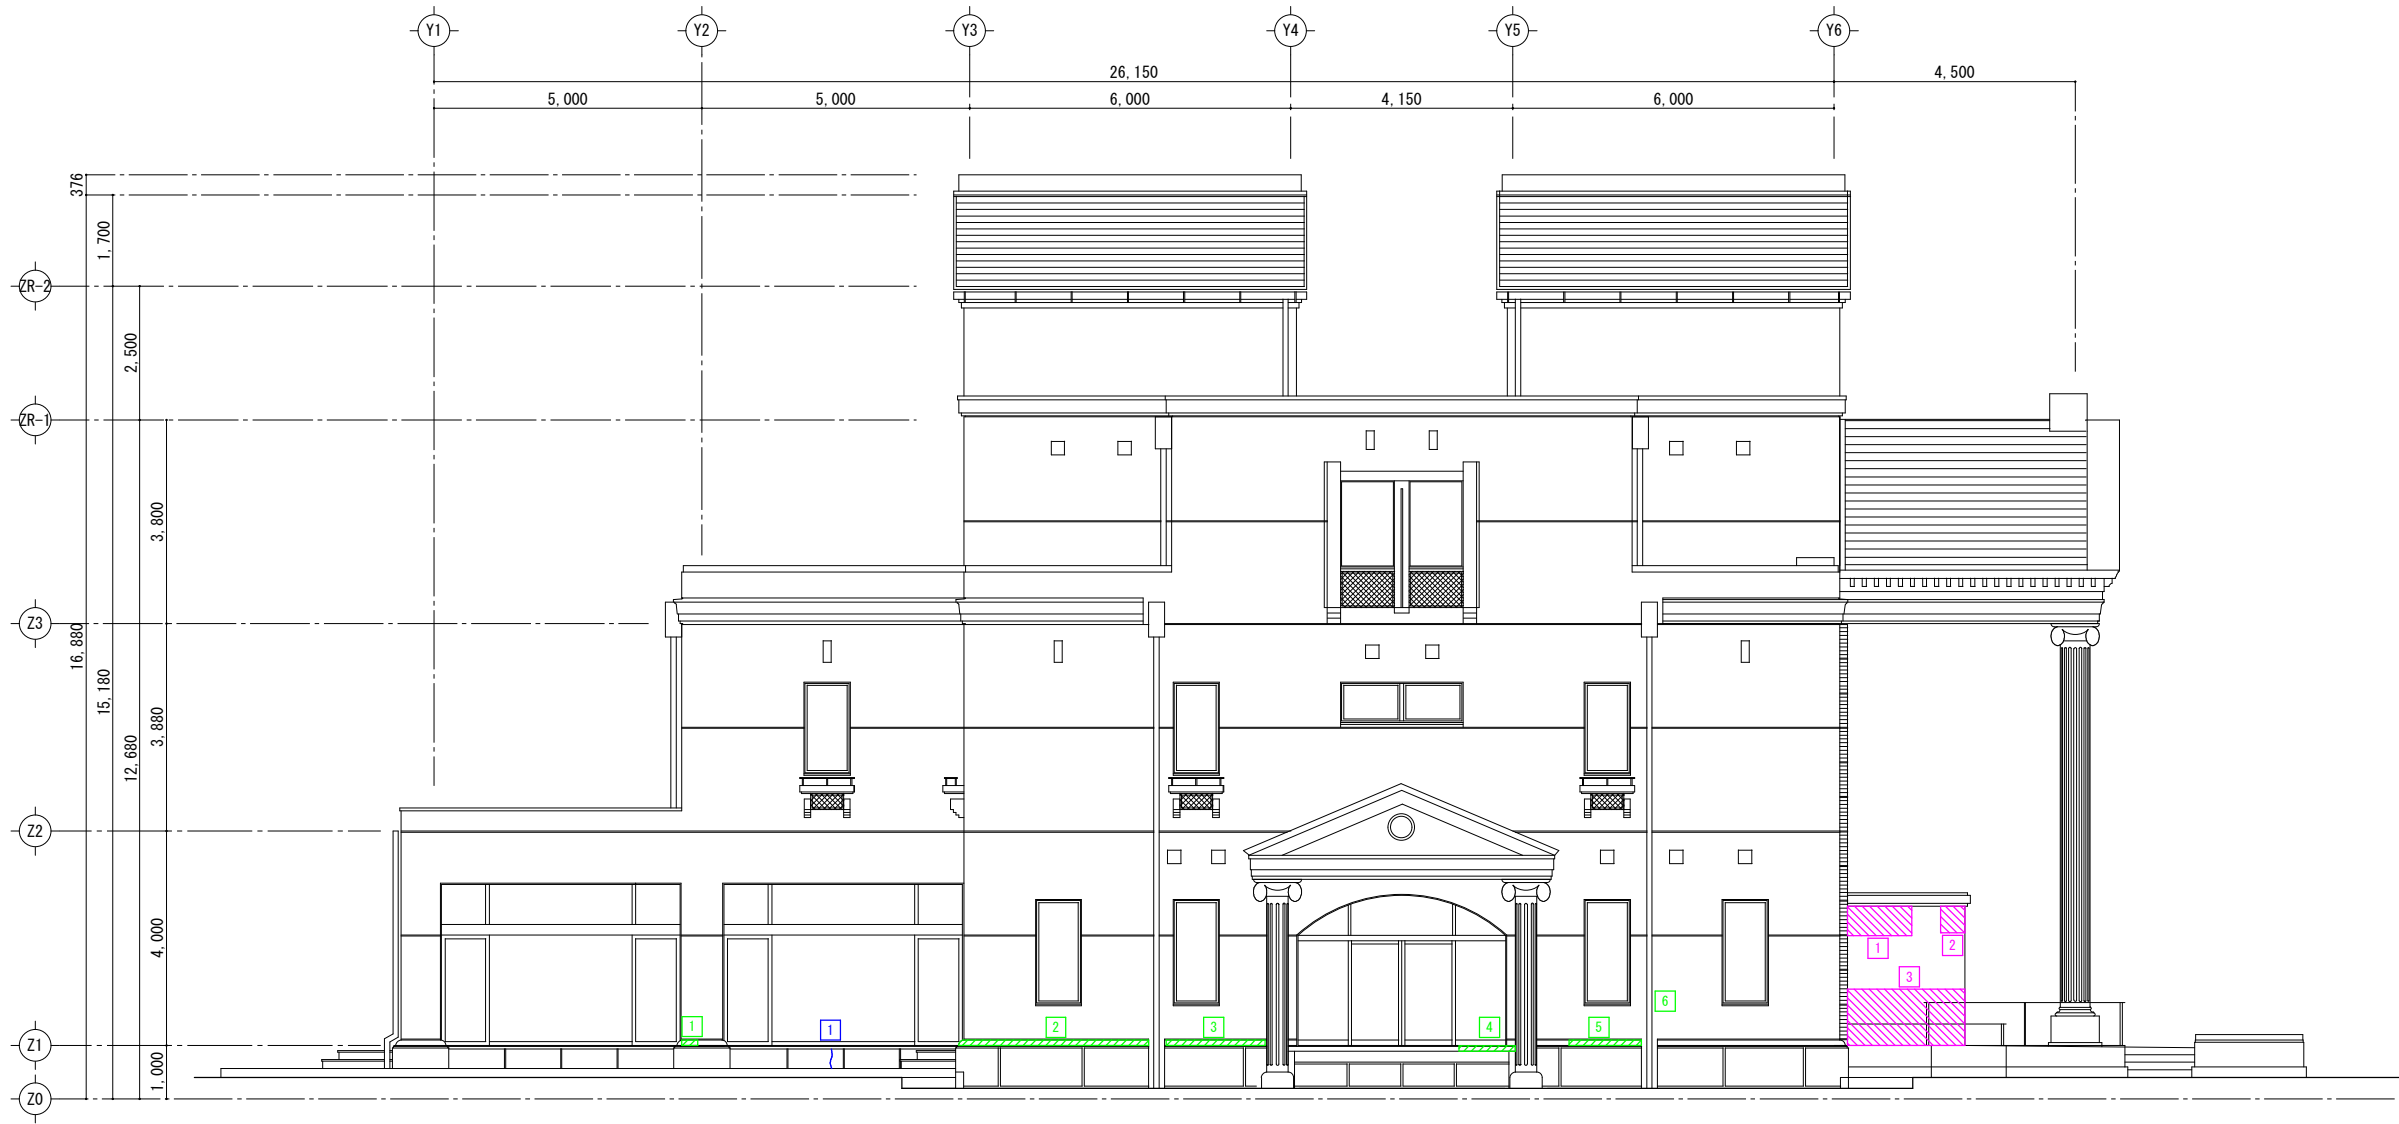
東面 立面図 S=1/100

ひび割れ
