工事名 香南市中央公民館非構造部材耐震化工事  
図面名 2階改修部分リスト

工事名 香南市中央公民館非構造部材耐震化工事  
図面名 3階改修部分リスト

工事名 香南市中央公民館非構造部材耐震化工事  
図面名 4階改修部分リスト

図面名 PH階平面図、改修部分リスト

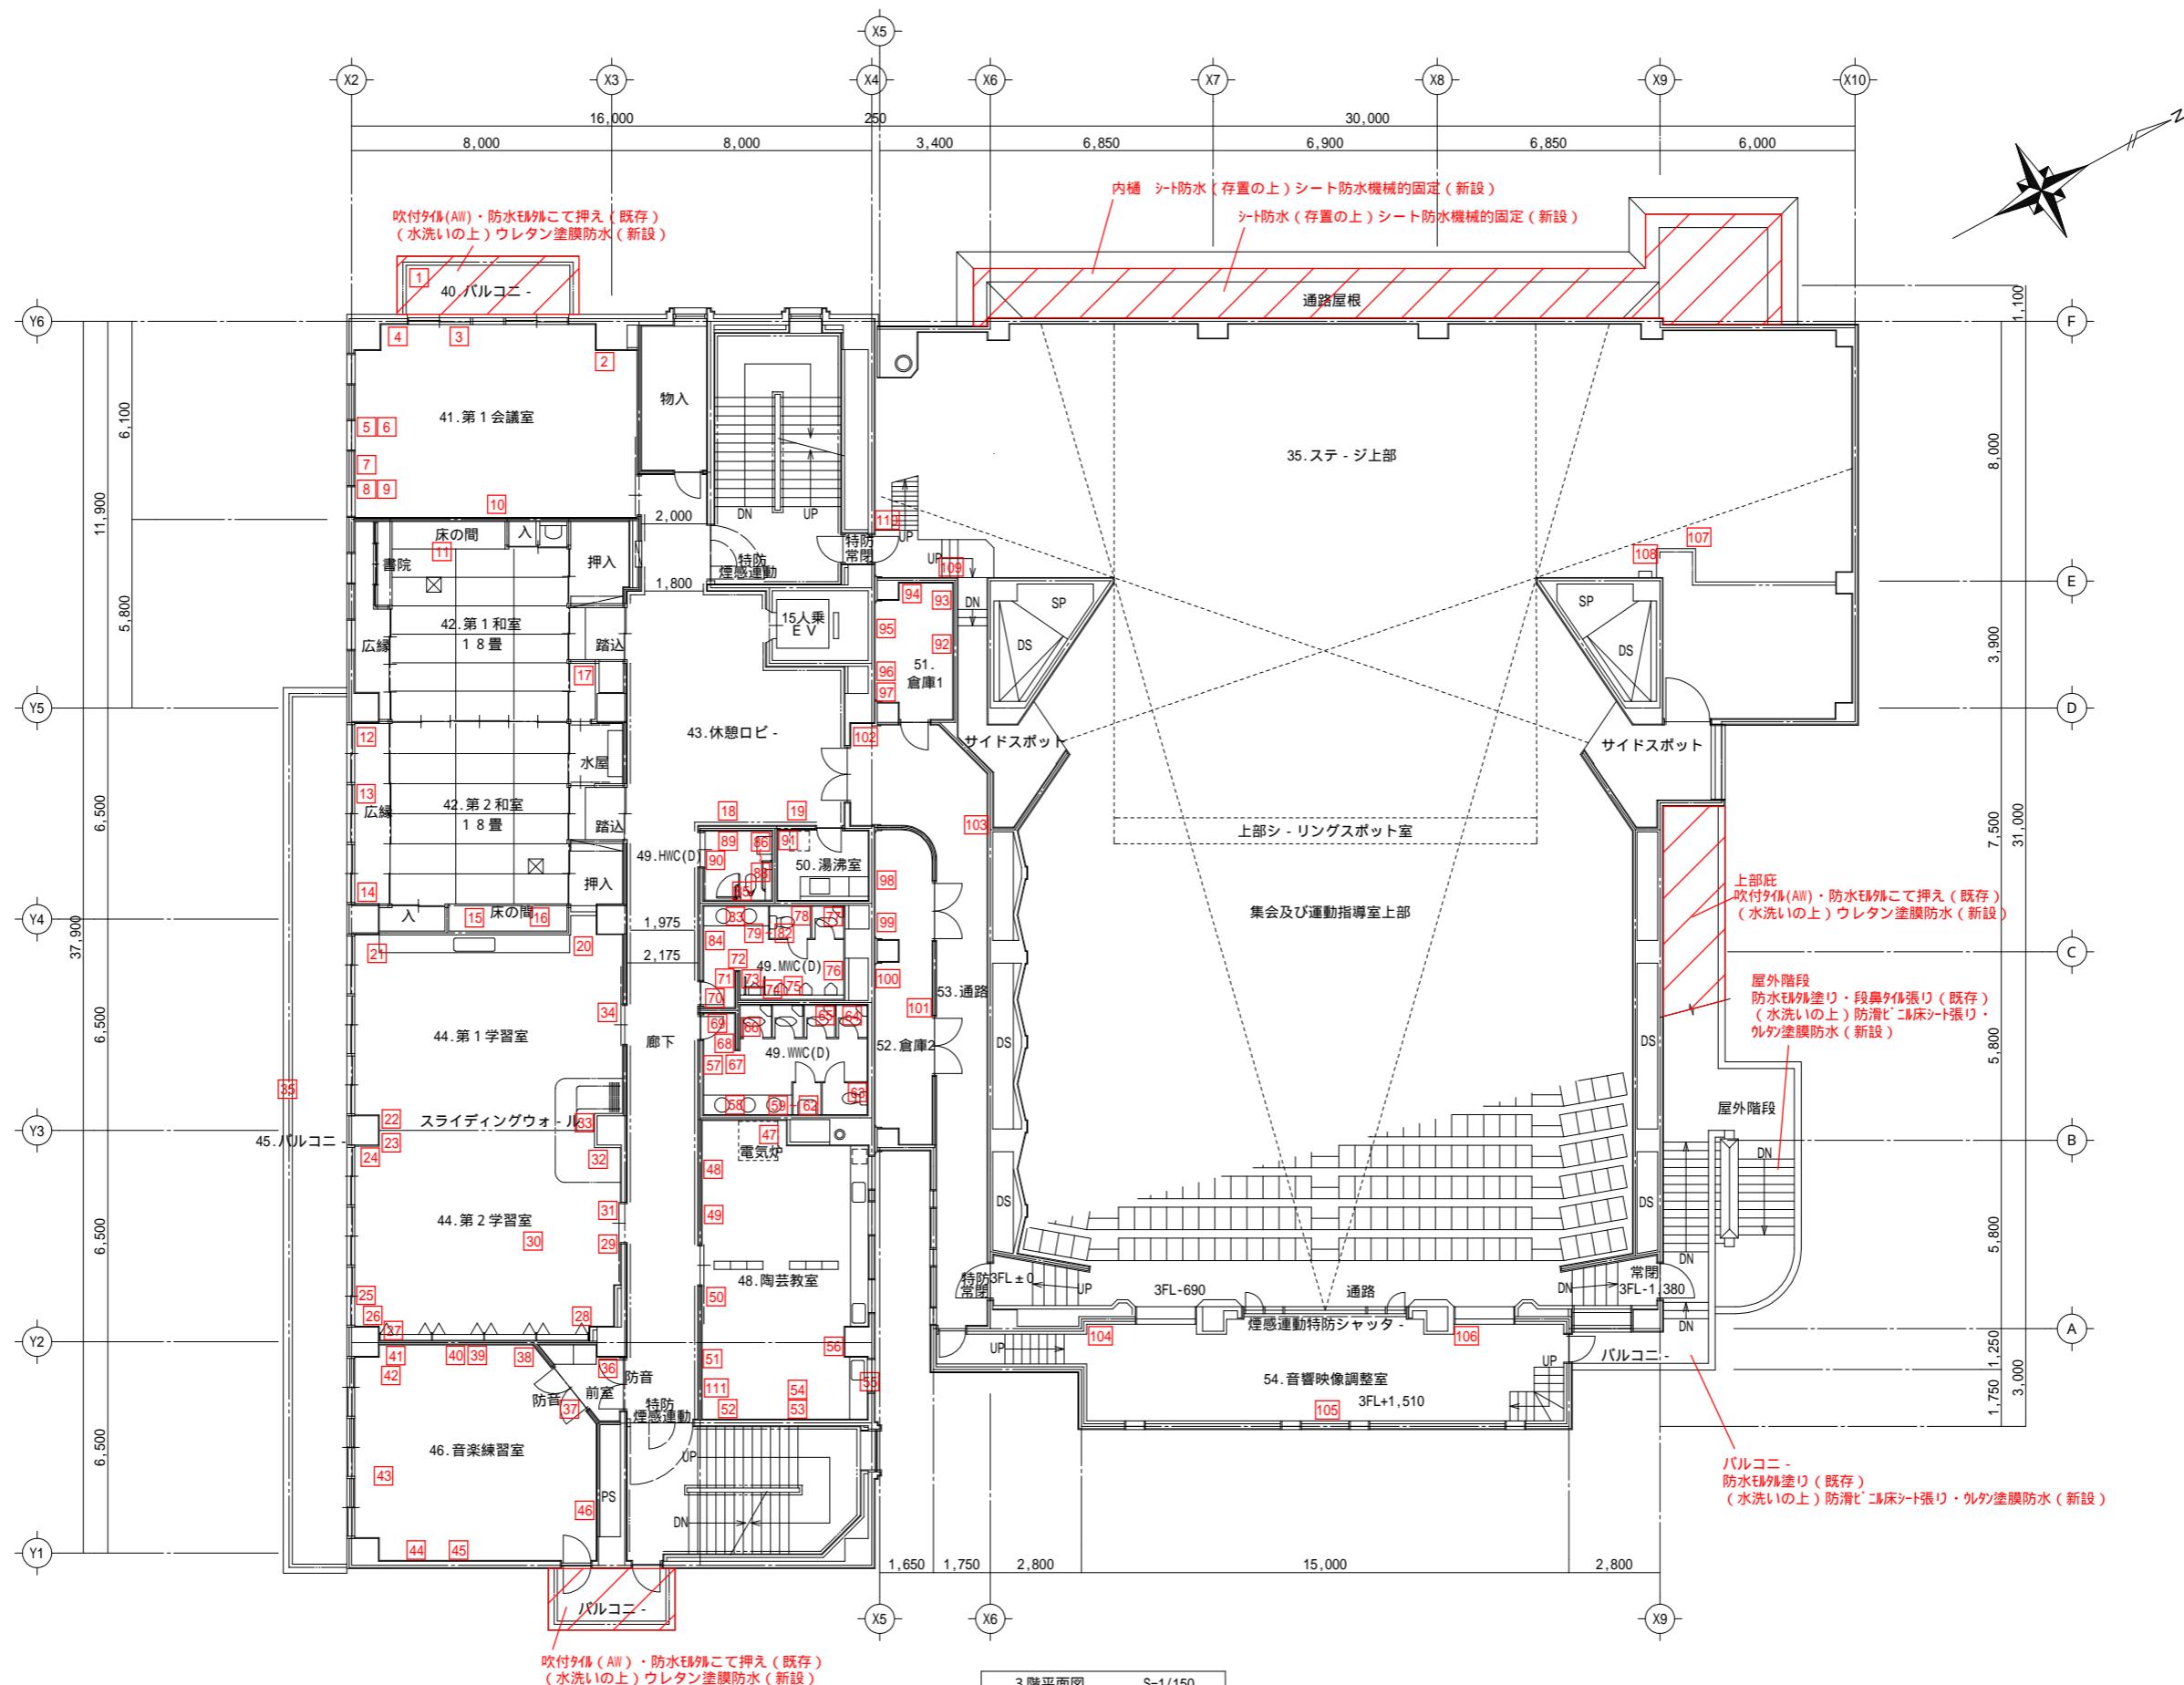
NO	室名	部位	不具合内容	補修記号
1	41. 第1会議室	床	塗膜劣化	J
2		壁	壁PB破損 0.1m x 0.1m	R
3		サッシ	建具枠ビス緩み	K
4		壁	壁PB破損 0.1m x 0.1m	R
5		壁	壁PB破損 0.1m x 0.1m	R
6		壁	壁PB破損 0.1m x 0.1m	R
7		壁	壁PB破損 0.1m x 0.1m	R
8		壁	壁PB破損 0.1m x 0.1m	R
9		時計	落下防止措置無	D
10		設備	TV固定無	G
11	42. 第1、第2和室	柱	モルタル浮き 0.55m x 0.45m	B
12		設備	机 ガラス付近に積上	R
13		柱	モルタル浮き 0.55m x 0.45m	B
14		設備	ホワイトボード固定無	F
15		設備	TV固定無	G
16		設備	棚固定無	D
17		43. 休憩ロビー	額縁 落下防止措置無	H
18	44. 第1、第2学習室	時計	落下防止措置無	D
19		設備	ホワイトボード固定無	F
20		設備	TV固定無	D
21		柱	モルタル浮き 0.45m x 1.0m	B
22		柱	モルタル浮き 0.3m x 0.3m	B
23		柱	モルタル浮き 0.3m x 1.0m	B
24		設備	椅子収納台 固定無	F
25		柱	モルタル浮き 0.3m x 0.75m	B
26		柱	モルタル浮き 0.1m x 0.7m	B
27		設備	ホワイトボード固定無	F
28		時計	落下防止措置無	D
29		天井	天井漏水跡	J
30		設備	コンセント破損	P
31	35. 45. バルコニー	壁	壁PB破損 0.15m x 0.15m	R
32		壁	壁PB破損 0.15m x 0.15m	R
33		時計	落下防止措置無	D
34		床	塗膜劣化	J

NO	室名	部位	不具合内容	補修記号
36	46. 音楽練習室	建具	フランス落とし破損	K
37		建具	フランス落とし破損	K
38		化粧板	スピーカー固定無	D
39		設備	TV固定無	D
40		時計	落下防止措置無	D
41		設備	設備 固定無	D
42		設備	コンセント破損	P
43		天井	天井漏水跡	J
44		設備	椅子収納台 固定無	F
45		ピアノ	ピアノ滑り止め措置無	N
46		設備	ホワイトボード固定無	F
47	48. 陶芸教室	設備	電気炉固定無	D
48		設備	棚固定無	D
49		設備	棚固定無	D
50		設備	棚固定無	D
51		設備	棚固定無	D
52		設備	棚固定無	D
53		設備	棚固定無	D
54		時計	落下防止措置無	D
55		柱	モルタル浮き 0.1m x 0.7m	B
56		柱	モルタル浮き 1.25m x 0.35m	B
111		設備	天吊りルビ'台不用	P

NO	室名	部位	不具合内容	補修記号
57	49. WWC(D) ・ MWC(D) ・ HWC(D)	壁	150角タイル浮き 134枚	I
58		壁	150角タイル浮き 36枚	I
59		壁	150角タイル浮き 56枚	I
60		壁	150角タイル浮き 11枚	I
61		壁	150角タイル浮き 40枚	I
62		壁	150角タイル浮き 121枚	I
63		壁	150角タイル浮き 138枚	I
64		壁	150角タイル浮き 182枚	I
65		設備	棚固定無	R
66		壁	150角タイル浮き 70枚	I
67	50. 湯沸室	壁	150角タイル浮き 11枚	I
68		壁	150角タイル浮き 82枚	I
69		壁	150角タイル浮き 50枚	I
70		壁	150角タイル浮き 56枚	I
71		壁	150角タイル浮き 49枚	I
72		壁	150角タイル浮き 9枚	I
73		壁	150角タイル浮き 23枚	I
74		壁	150角タイル浮き 44枚	I
75		壁	150角タイル浮き 35枚	I
76		壁	150角タイル浮き 127枚	I
77	51. 倉庫1	壁	150角タイル浮き 161枚	I
78		設備	棚固定無	R
79		壁	150角タイルひび割れ 1枚	I
80		壁	150角タイル浮き 37枚	I
81		壁	150角タイル浮き 8枚	I
82		壁	150角タイル浮き 49枚	I
83		壁	150角タイル浮き 29枚	I
84		壁	150角タイル浮き 129枚	I
85		壁	150角タイル浮き 45枚	I
86		壁	150角タイル浮き 7枚	I
87	52. 倉庫2	壁	150角タイル浮き 16枚	I
88		壁	150角タイル浮き 92枚	I
89		壁	150角タイル浮き 118枚	I
90		壁	150角タイル浮き 73枚	I
91		設備	冷蔵庫固定無	E
92	53. 通路	設備	棚固定無	D
93		設備	棚固定無	D
94		設備	棚固定無	D
95		設備	棚固定無	D
96		設備	棚固定無	D
97		設備	棚固定無	D
98		設備	棚固定無	D
99		壁	壁PB破損	R
100		設備	棚固定無	D

101		設備	棚固定無	D
102	54. 音響映像調整室	壁	モルタル浮き 0.8m x 2.5m	B
103		壁	壁PB破損 0.3m x 0.1m	R
104		設備	棚固定無	D
105		排煙	排煙装置操作部固定不良	K
106		設備	設備機器固定無	D
107		壁	爆裂 0.25m x 0.1m	C
108		壁	爆裂 0.45m x 0.2m	C
109		壁	ひび割れ巾0.2mm x 0.6m	R
110		壁	ひび割れ巾0.2mm x 1.3m	R
35	35. ステージ上部

不具合状態	補修内容	補修記号	不具合状態	補修内容	補修記号	不具合状態	補修内容	補修記号
ひび割れ	自動式低圧エポキシ樹脂注入工法	A	テレビ	テレビ台固定 + 耐震マット新設	G	ルームブレート ・手摺・棚	金物固定不良 補修	M
浮き	注入口付アンカービンディング 部分エポキシ樹脂注入工法	B	額縁	耐震用ピクチャーレール新設	H	ピアノ 滑り止め措置無し	キャスタークップ新設	N
爆裂・欠損	鉄筋防錆処理後樹脂モルタル充填	C	タイルひび割れ ・浮き・欠損	タイル撤去 張替	I	洗濯機	防振ゴム新設	O
棚・ロッカー ・時計等	固定金物新設 (ガラスには飛散防止フィルム張り)	D	床・壁・天井仕上 (下地)劣化・破損	補修	J	設備機器破損 ・漏水・点灯不良	交換・補修・撤去	P
冷蔵庫	冷蔵庫ストッパー新設	E	建具金物破損 ・建付不良	補修・清掃	K	機器破損	交換	Q
ホワイトボード ・椅子収納台等	ストッパー付きキャスターに交換	F	建具鋼製枠破損	塗替え	L	既存のまま	・移動・補修済等	R

特記事項  
PB・クロス・塗装剥がれ (JP吹付) については、工事量が僅少かつ点在しているため、工事受注者との打合せにより、補修範囲等を決定する。(変更対象)

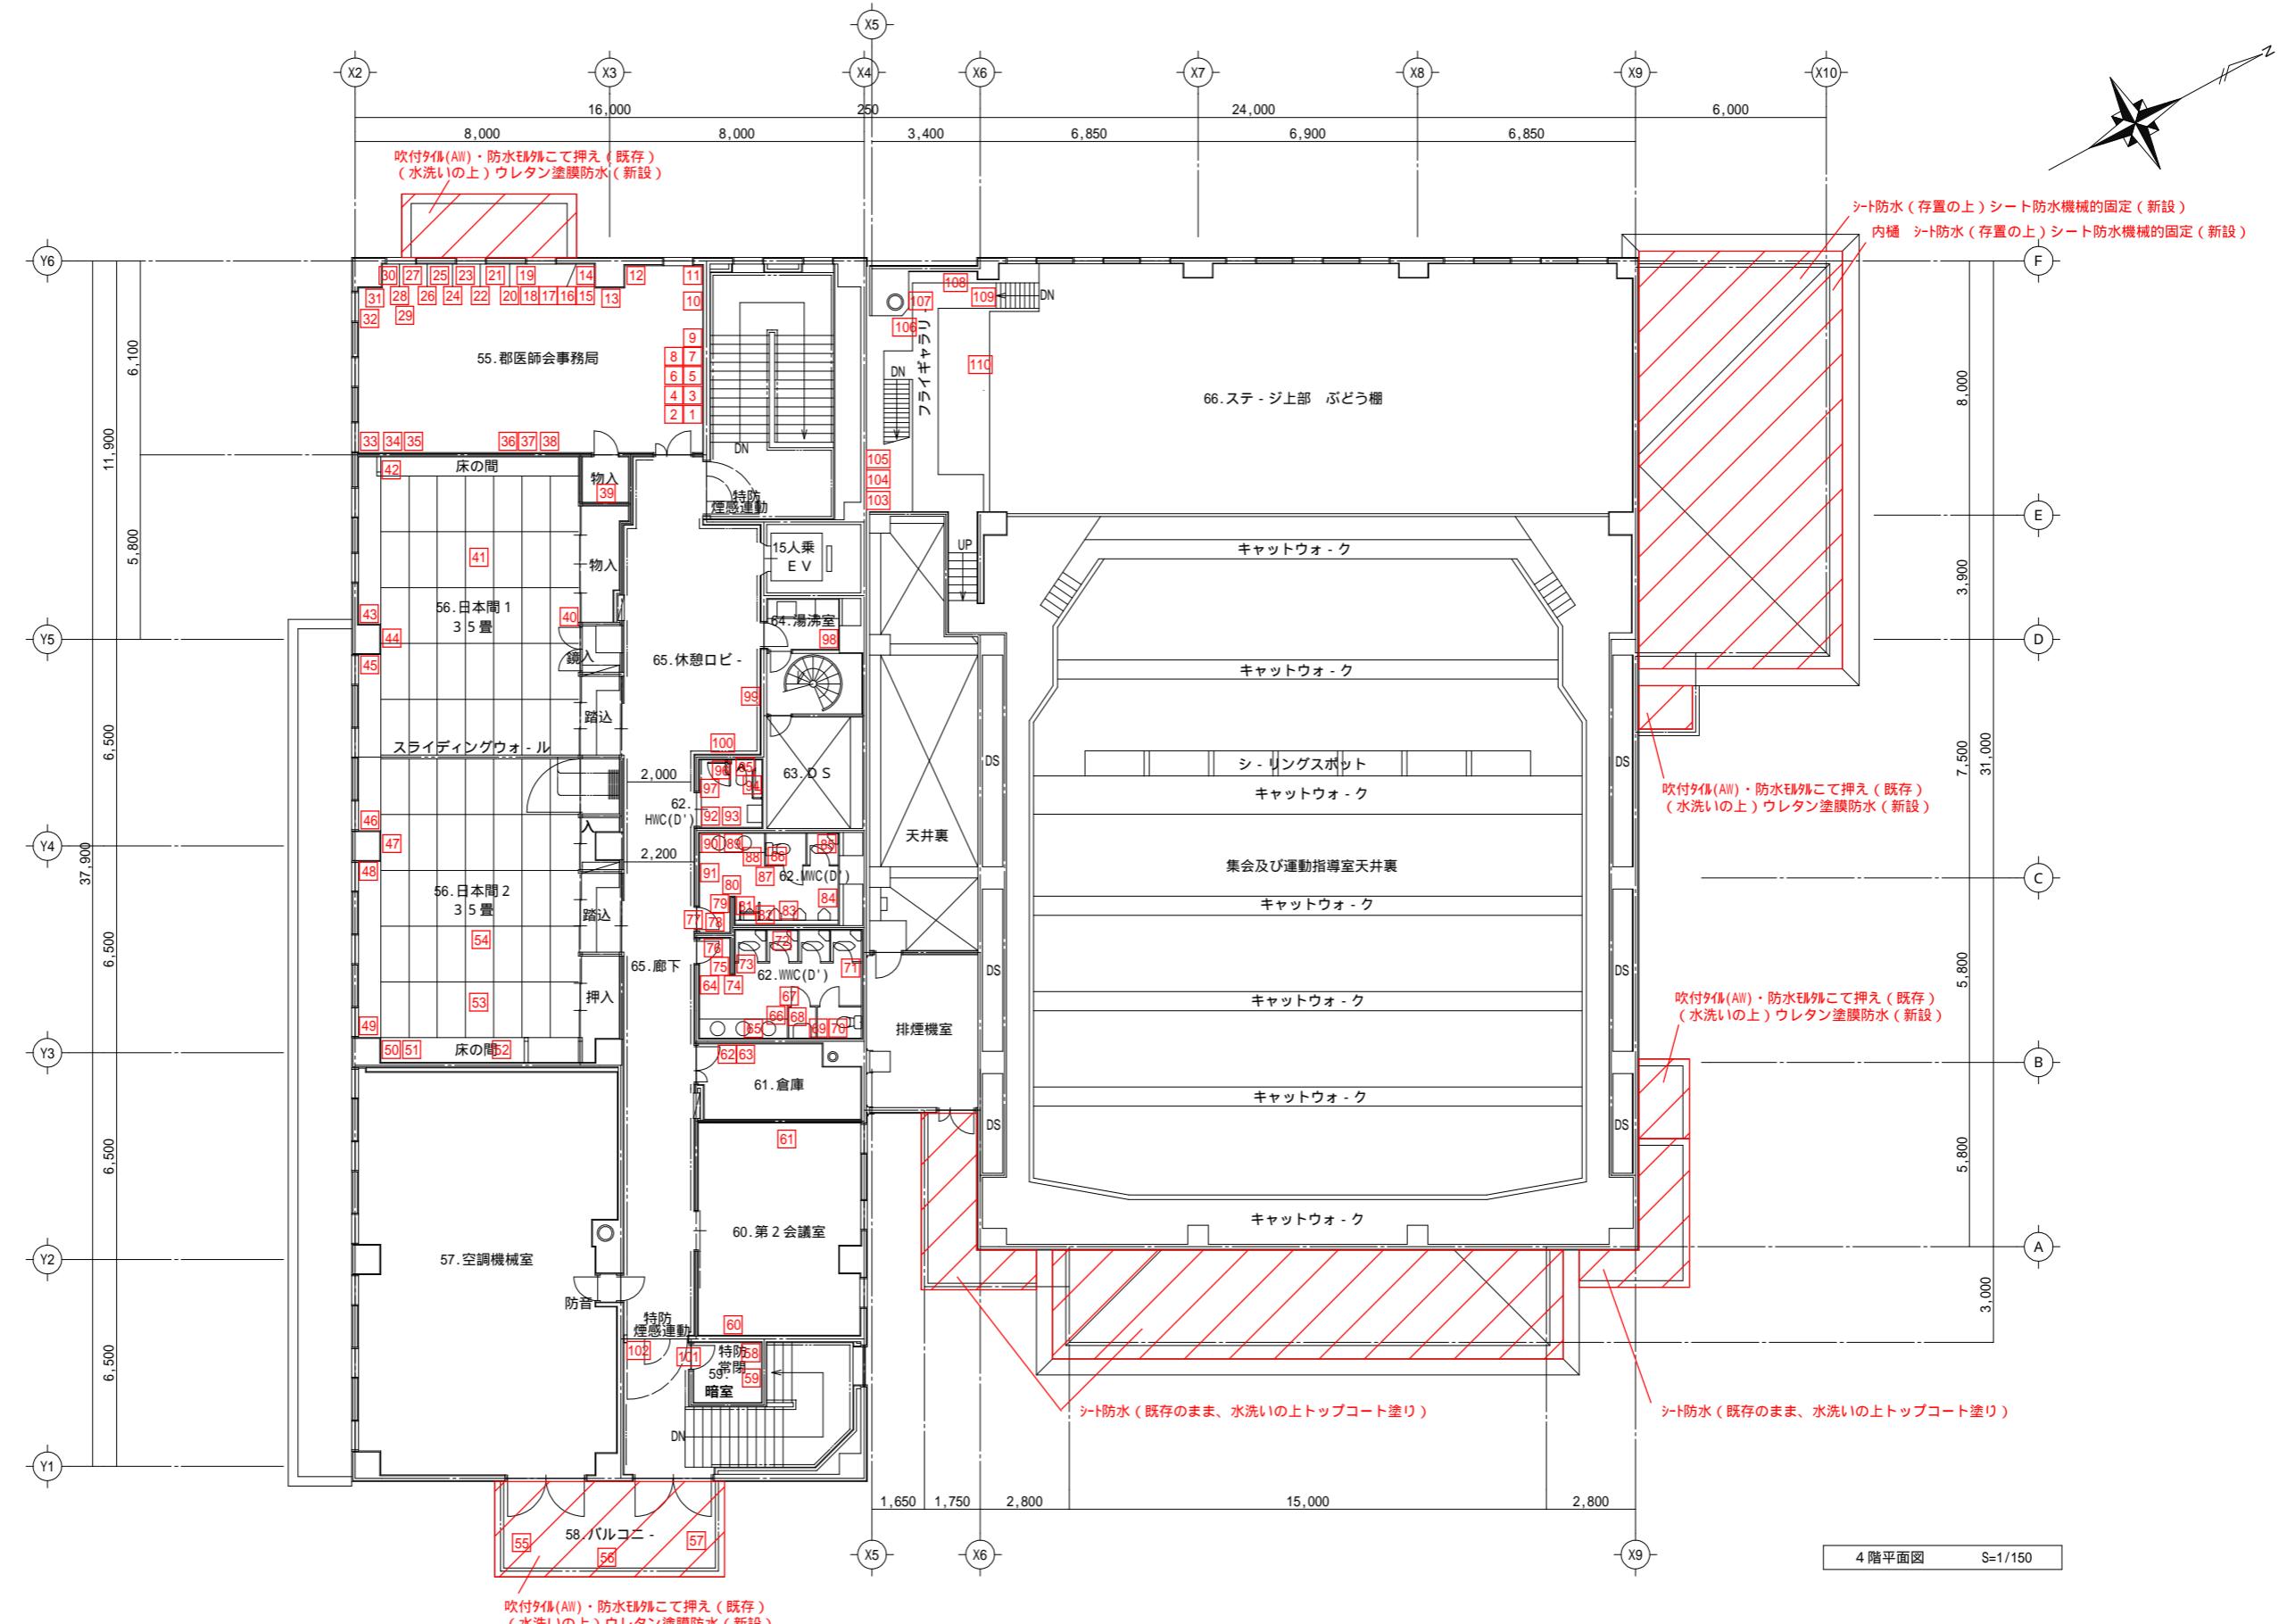
NO	室名	部位	不具合内容	補修記号
1	55.群医師会 事務室	設備	棚固定無	R
2		設備	棚固定無	R
3		設備	棚固定無	R
4		設備	棚固定無	R
5		設備	棚固定無	R
6		設備	棚固定無	R
7		設備	棚固定無	R
8		設備	棚固定無	R
9		時計	落下防止措置無	R
10		設備	棚固定無	R
11		設備	冷蔵庫固定無	R
12		柱	モルタル浮き 0.6m x 2.4m	B
13		柱	モルタル浮き 0.95m x 2.4m	B
14		柱	モルタル浮き 0.7m x 1.7m	B
15		設備	棚固定無	R
16		設備	棚固定無	R
17		設備	棚固定無	R
18		設備	棚固定無	R
19		設備	棚固定無	R
20		設備	棚固定無	R
21		設備	棚固定無	R
22		設備	棚固定無	R
23		設備	棚固定無	R
24		設備	棚固定無	R
25		設備	棚固定無	R
26		設備	棚固定無	R
27		設備	棚固定無	R
28		設備	棚固定無	R
29		設備	棚固定無	R
30		柱	モルタル浮き 0.6m x 2.4m	B
31		柱	モルタル浮き 0.6m x 2.4m	B
32		設備	棚固定無	R
33		設備	TV固定無	R
34		設備	棚固定無	R
35		設備	棚固定無	R
36		設備	複合機固定無	R
37		設備	棚固定無	R
38		設備	棚固定無	R
39		設備	棚固定無	R

NO	室名	部位	不具合内容	補修記号
40	56.日本間1、2	時計	落下防止措置無	D
41		建具	換気扇部網戸汚れ	K
42		設備	TV固定無	G
43		柱	モルタル浮き 0.6m x 1.7m	B
44		柱	モルタル浮き 0.8m x 1.4m	B
45		柱	モルタル浮き 0.6m x 2.25m	B
46		柱	モルタル浮き 0.6m x 1.4m	B
47		柱	モルタル浮き 0.8m x 2.3m	B
48		柱	モルタル浮き 0.6m x 2.25m	B
49		柱	モルタル浮き 0.55m x 1.6m	B
50		設備	TV固定無	G
51		設備	ホワイトボード固定無	F
52		建具	換気扇部網戸汚れ	K
53	58.バルコニー	排煙	排煙窓閉閉不良	K
54		手摺	手摺ぐらつき有	R
55		手摺	手摺ぐらつき有	R
56		手摺	手摺ぐらつき有	R
57		手摺	手摺ぐらつき有	R
58		壁	壁クロス破れ	R
59		壁	壁クロス破れ	R
60	60.第2会議室	設備	ホワイトボード固定無	F
61		時計	落下防止措置無	D
62	61.倉庫	設備	棚固定無	D
63		設備	棚固定無	D

NO	室名	部位	不具合内容	補修記号
64	62. WWC(D') ・MWC(D') ・HNC(D')	壁	タイル浮き 145枚	I
65		壁	タイル浮き 8枚	I
66		壁	タイル浮き 78枚	I
67		壁	タイル浮き 8枚	I
68		壁	タイル浮き 28枚	I
69		壁	タイル浮き 21枚	I
70		壁	タイル浮き 76枚	I
71		壁	タイル浮き 124枚	I
72		壁	タイル浮き 190枚	I
73		壁	タイル浮き 59枚	I
74		壁	タイル浮き 12枚	I
75		壁	タイル浮き 68枚	I
76		壁	タイル浮き 54枚	I
77	63.廊下 ・ロビー	建具	ドア 開閉不良	R
78		壁	タイル浮き 49枚	I
79		壁	タイル浮き 62枚	I
80		壁	タイル浮き 12枚	I
81		壁	タイル浮き 50枚	I
82		壁	タイル浮き 68枚	I
83		壁	タイル浮き 84枚	I
84		壁	タイル浮き 102枚	I
85		壁	タイル浮き 95枚	I
86		壁	タイル浮き 48枚	I
87		壁	タイル浮き 7枚	I
88		壁	タイル浮き 35枚	I
89		壁	タイル浮き 17枚	I
90	64.湯沸室	壁	タイルひび割れ 4枚	I
91		壁	タイル浮き 81枚	I
92		手摺	手摺固定不良	R
93		壁	タイル浮き 57枚	I
94		壁	タイル浮き 36枚	I
95		壁	タイル浮き 8枚	I
96		壁	タイル浮き 83枚	I
97		壁	タイル浮き 63枚	I
98		設備	冷蔵庫固定無	E
99		額縁	落下防止措置無	H
100		時計	落下防止措置無	D
101		壁	ひび割れ 巾0.3mm x 0.45m	A
102		壁	壁PB破損 0.9m x 1.8m	R
103	66.ステージ 上部 ふどう棚	梁	ひび割れ 巾0.2mm x 0.95m	R
104		壁	ひび割れ 巾0.2mm x 1.4m	R
105		梁	ひび割れ 巾0.2mm x 0.95m	R
106		柱	ひび割れ 巾0.2mm x 0.5m (エフロレッセンス)	R
107		柱	ひび割れ 巾0.5mm x 1.5m (エフロレッセンス)	A

108		梁	ひび割れ 巾0.2mm x 1.0m	R
109		梁	ジャンカ 0.6m x 0.15m	R
110		梁	ひび割れ 巾0.2mm x 0.7m	R

不具合状態	補修内容	補修記号	不具合状態	補修内容	補修記号	不具合状態	補修内容	補修記号
ひび割れ	自動式低圧エポキシ樹脂注入工法	A	テレビ	テレビ台固定 + 耐震マット新設	G	ルームプレート ・手摺・棚	金物固定不良 補修	M
浮き	注入口付アンカービンディング 部分エポキシ樹脂注入工法	B	額縁	耐震用ピクチャーレール新設	H	ピアノ 滑り止め措置無し	キャスタークップ新設	N
爆裂・欠損	鉄筋防錆処理後樹脂モルタル充填	C	タイルひび割れ ・浮き・欠損	タイル撤去 張替	I	洗濯機	防振ゴム新設	O
棚・ロッカー ・時計等	固定金物新設 (ガラスには飛散防止フィルム張り)	D	床・壁・天井仕上 (下地)劣化・破損	補修	J	設備機器破損 ・漏水・点灯不良	交換・補修	P
冷蔵庫	冷蔵庫ストッパー新設	E	建具金物破損 ・建付不良	補修・清掃	K	樋破損	交換	Q
ホワイトボード ・椅子収納台等	ストッパー付きキャスターに交換	F	建具鋼製枠破損	塗替え	L	既存のまま・移動・補修済等		R

特記事項  
PB・クロス・塗装剥がれ (JP吹付)については、工事量が僅少かつ点在しているため、工事受注者との打合せにより、補修範囲等を決定する。(変更対象)

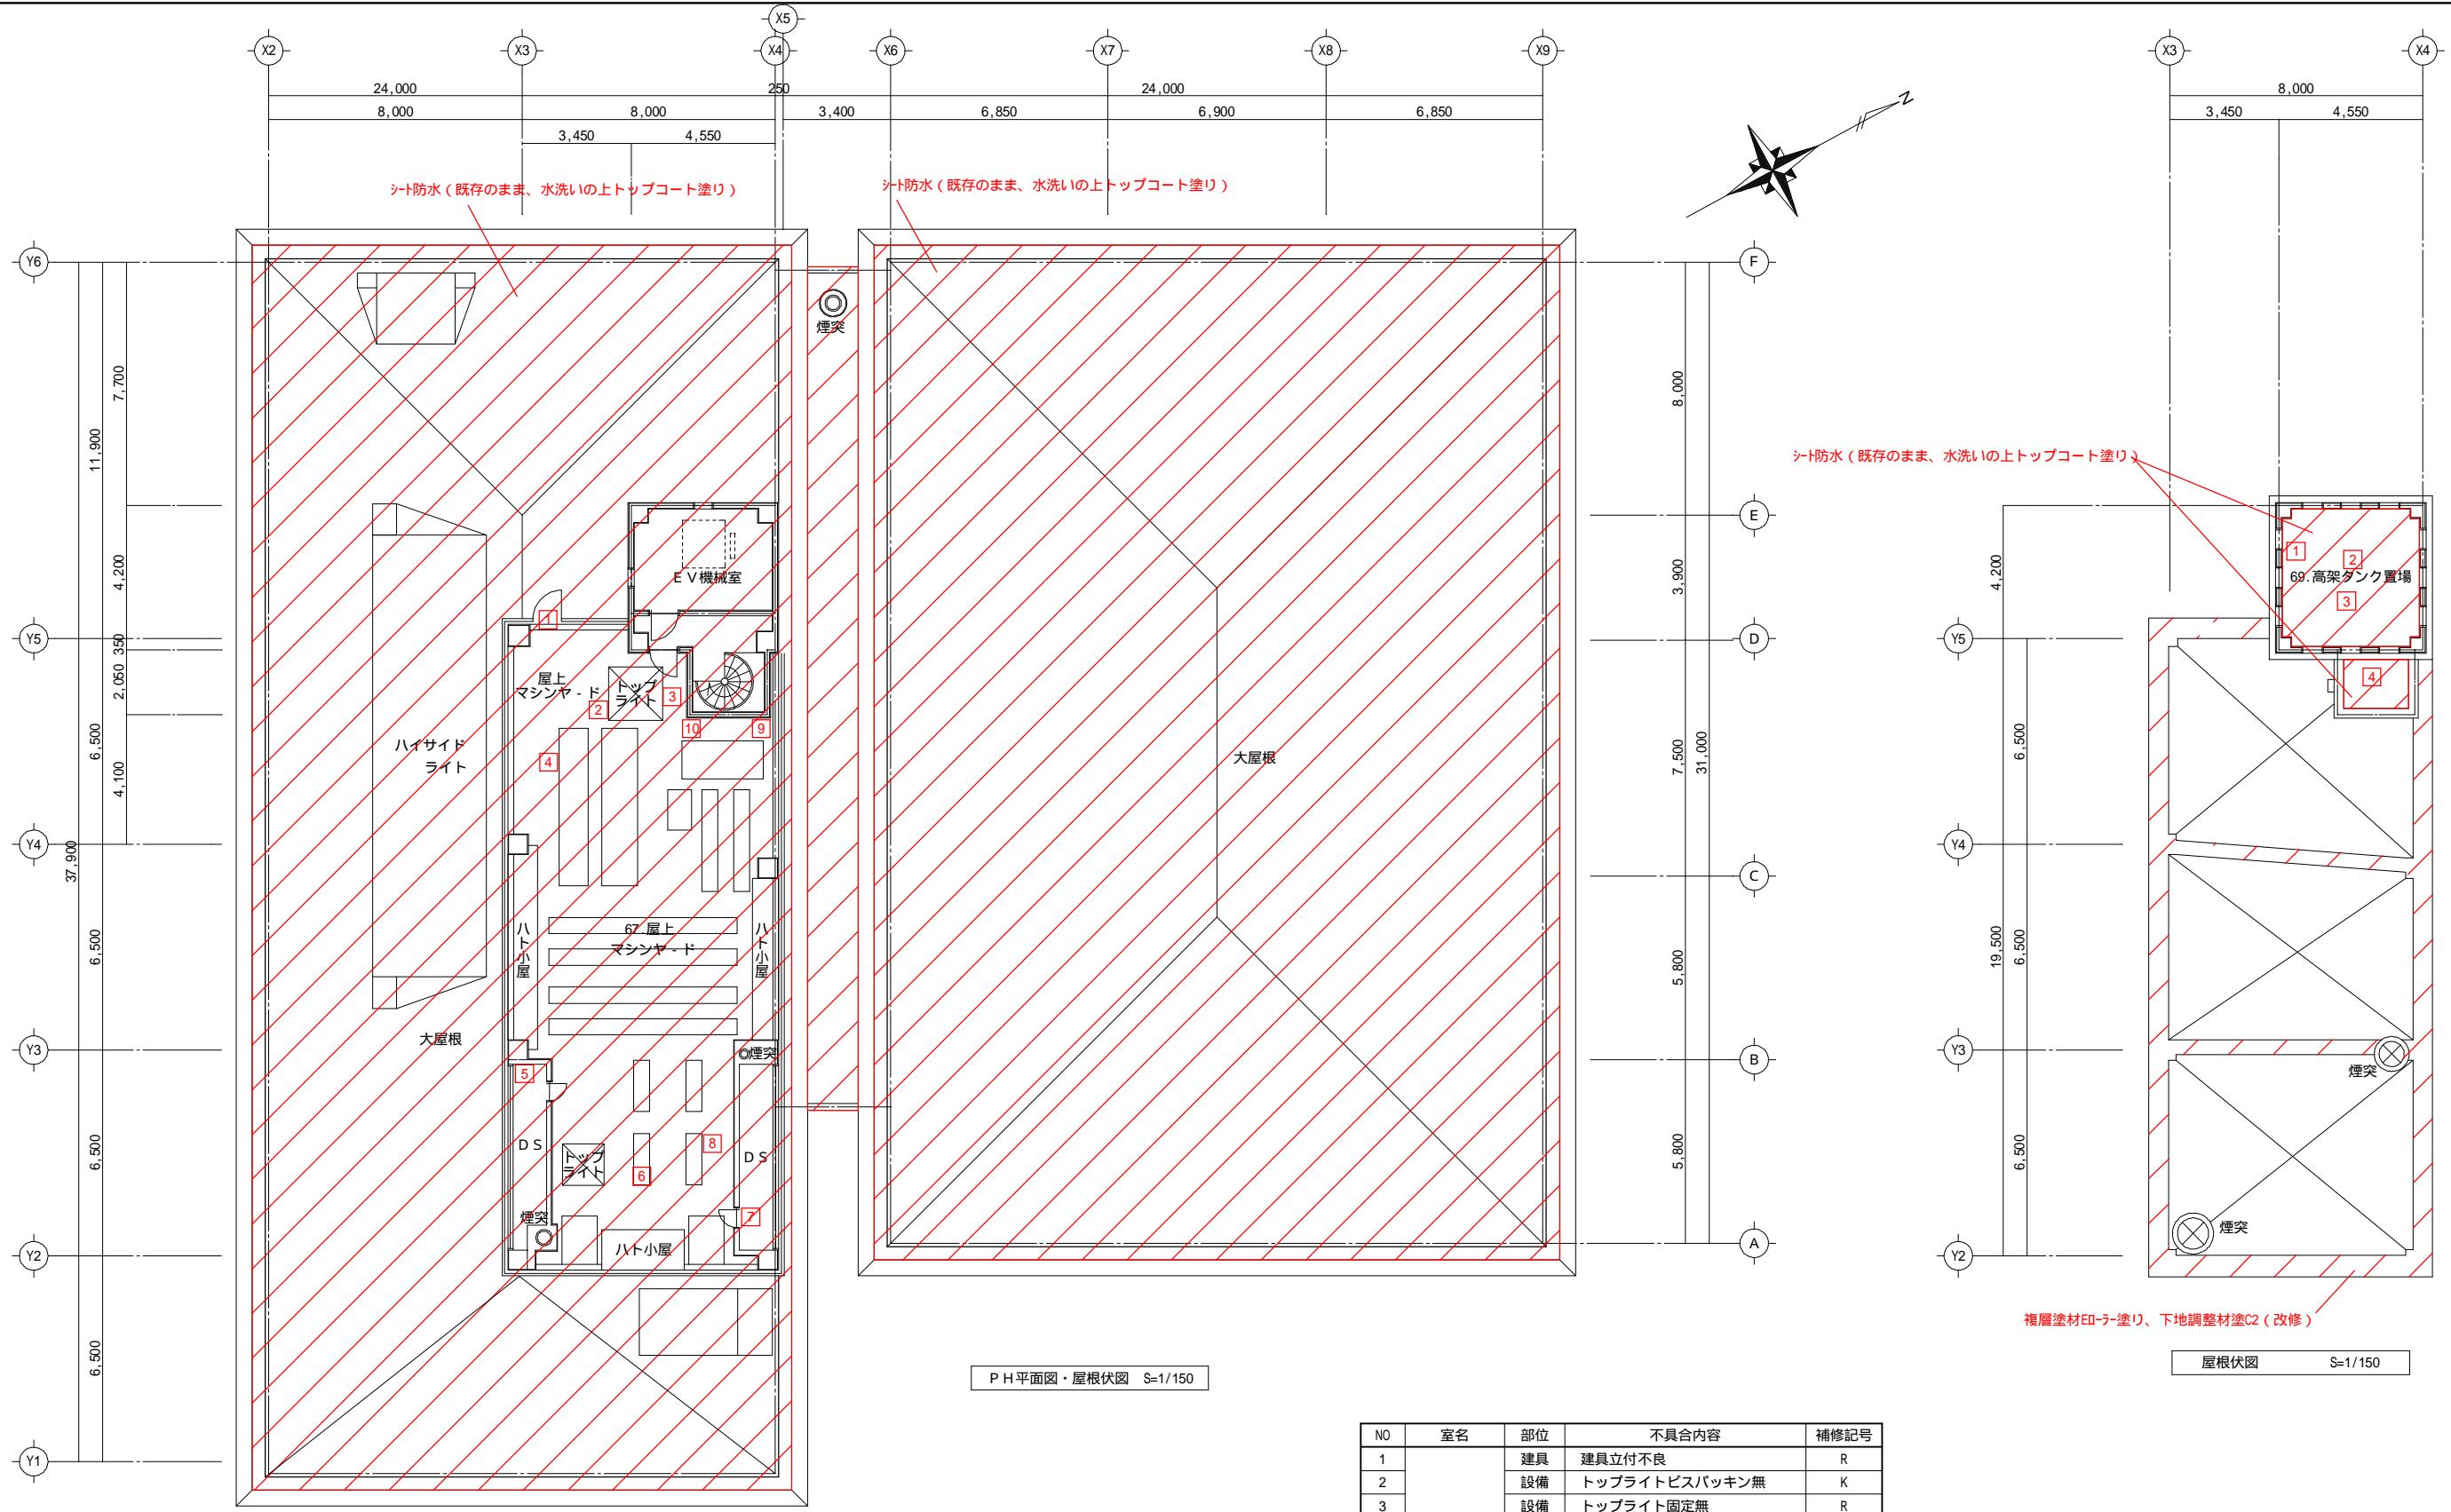
NO	室名	部位	不具合内容	補修記号
1	67.屋上 マシンヤード	建具	建具立付不良	R
2		設備	トップライトビスバッキン無	K
3		設備	トップライト固定無	R
4		基礎	モルタル浮き 0.4m x 0.25m	B
5		建具	建具ビス多数無 ぐらつき有	K
6		架台	設備架台ナット緩み多数	P
7		建具	建具ビス多数無 ぐらつき有	K
8		基礎	爆裂 0.5m x 0.1m	C
9		桶	桶破損	R
10		桶	桶破損	R

NO	室名	部位	不具合内容	補修記号
1	69.高架タンク 置場	壁	塗膜劣化 滞水 0.3m x 0.3m	J
2		天井	天井漏水 天井材破損 0.9m x 0.9m	J
3		床	防水シート内に水の侵入	J
4		設備	無線アンテナ固定不足	R

不具合状態	補修内容	補修記号	不具合状態	補修内容	補修記号	不具合状態	補修内容	補修記号
ひび割れ	自動式低圧エポキシ樹脂注入工法	A	テレビ	テレビ台固定 + 耐震マット新設	G	ルームプレート ・手摺・棚	金物固定不良 補修	M
浮き	注入口付アンカービンディング 部分エポキシ樹脂注入工法	B	額縁	耐震用ピクチャーレール新設	H	ピアノ 滑り止め措置無し	キャスタークップ新設	N
爆裂・欠損	鉄筋防錆処理後樹脂モルタル充填	C	タイルひび割れ・ 浮き・欠損	タイル撤去 張替	I	洗濯機	防振ゴム新設	O
棚・ロッカー ・時計等	固定金物新設 (ガラスには飛散防止フィルム張り)	D	床・壁・天井仕上 (下地)劣化・破損	補修	J	設備機器破損 ・漏水・点灯不良	交換・補修	P
冷蔵庫	冷蔵庫ストッパー新設	E	建具金物破損 ・建付不良	補修・清掃	K	桶破損	交換	Q
ホワイトボード ・椅子収納台等	ストッパー付きキャスターに交換	F	建具鋼製枠破損	塗替え	L	既存のまま	移動・補修済等	R

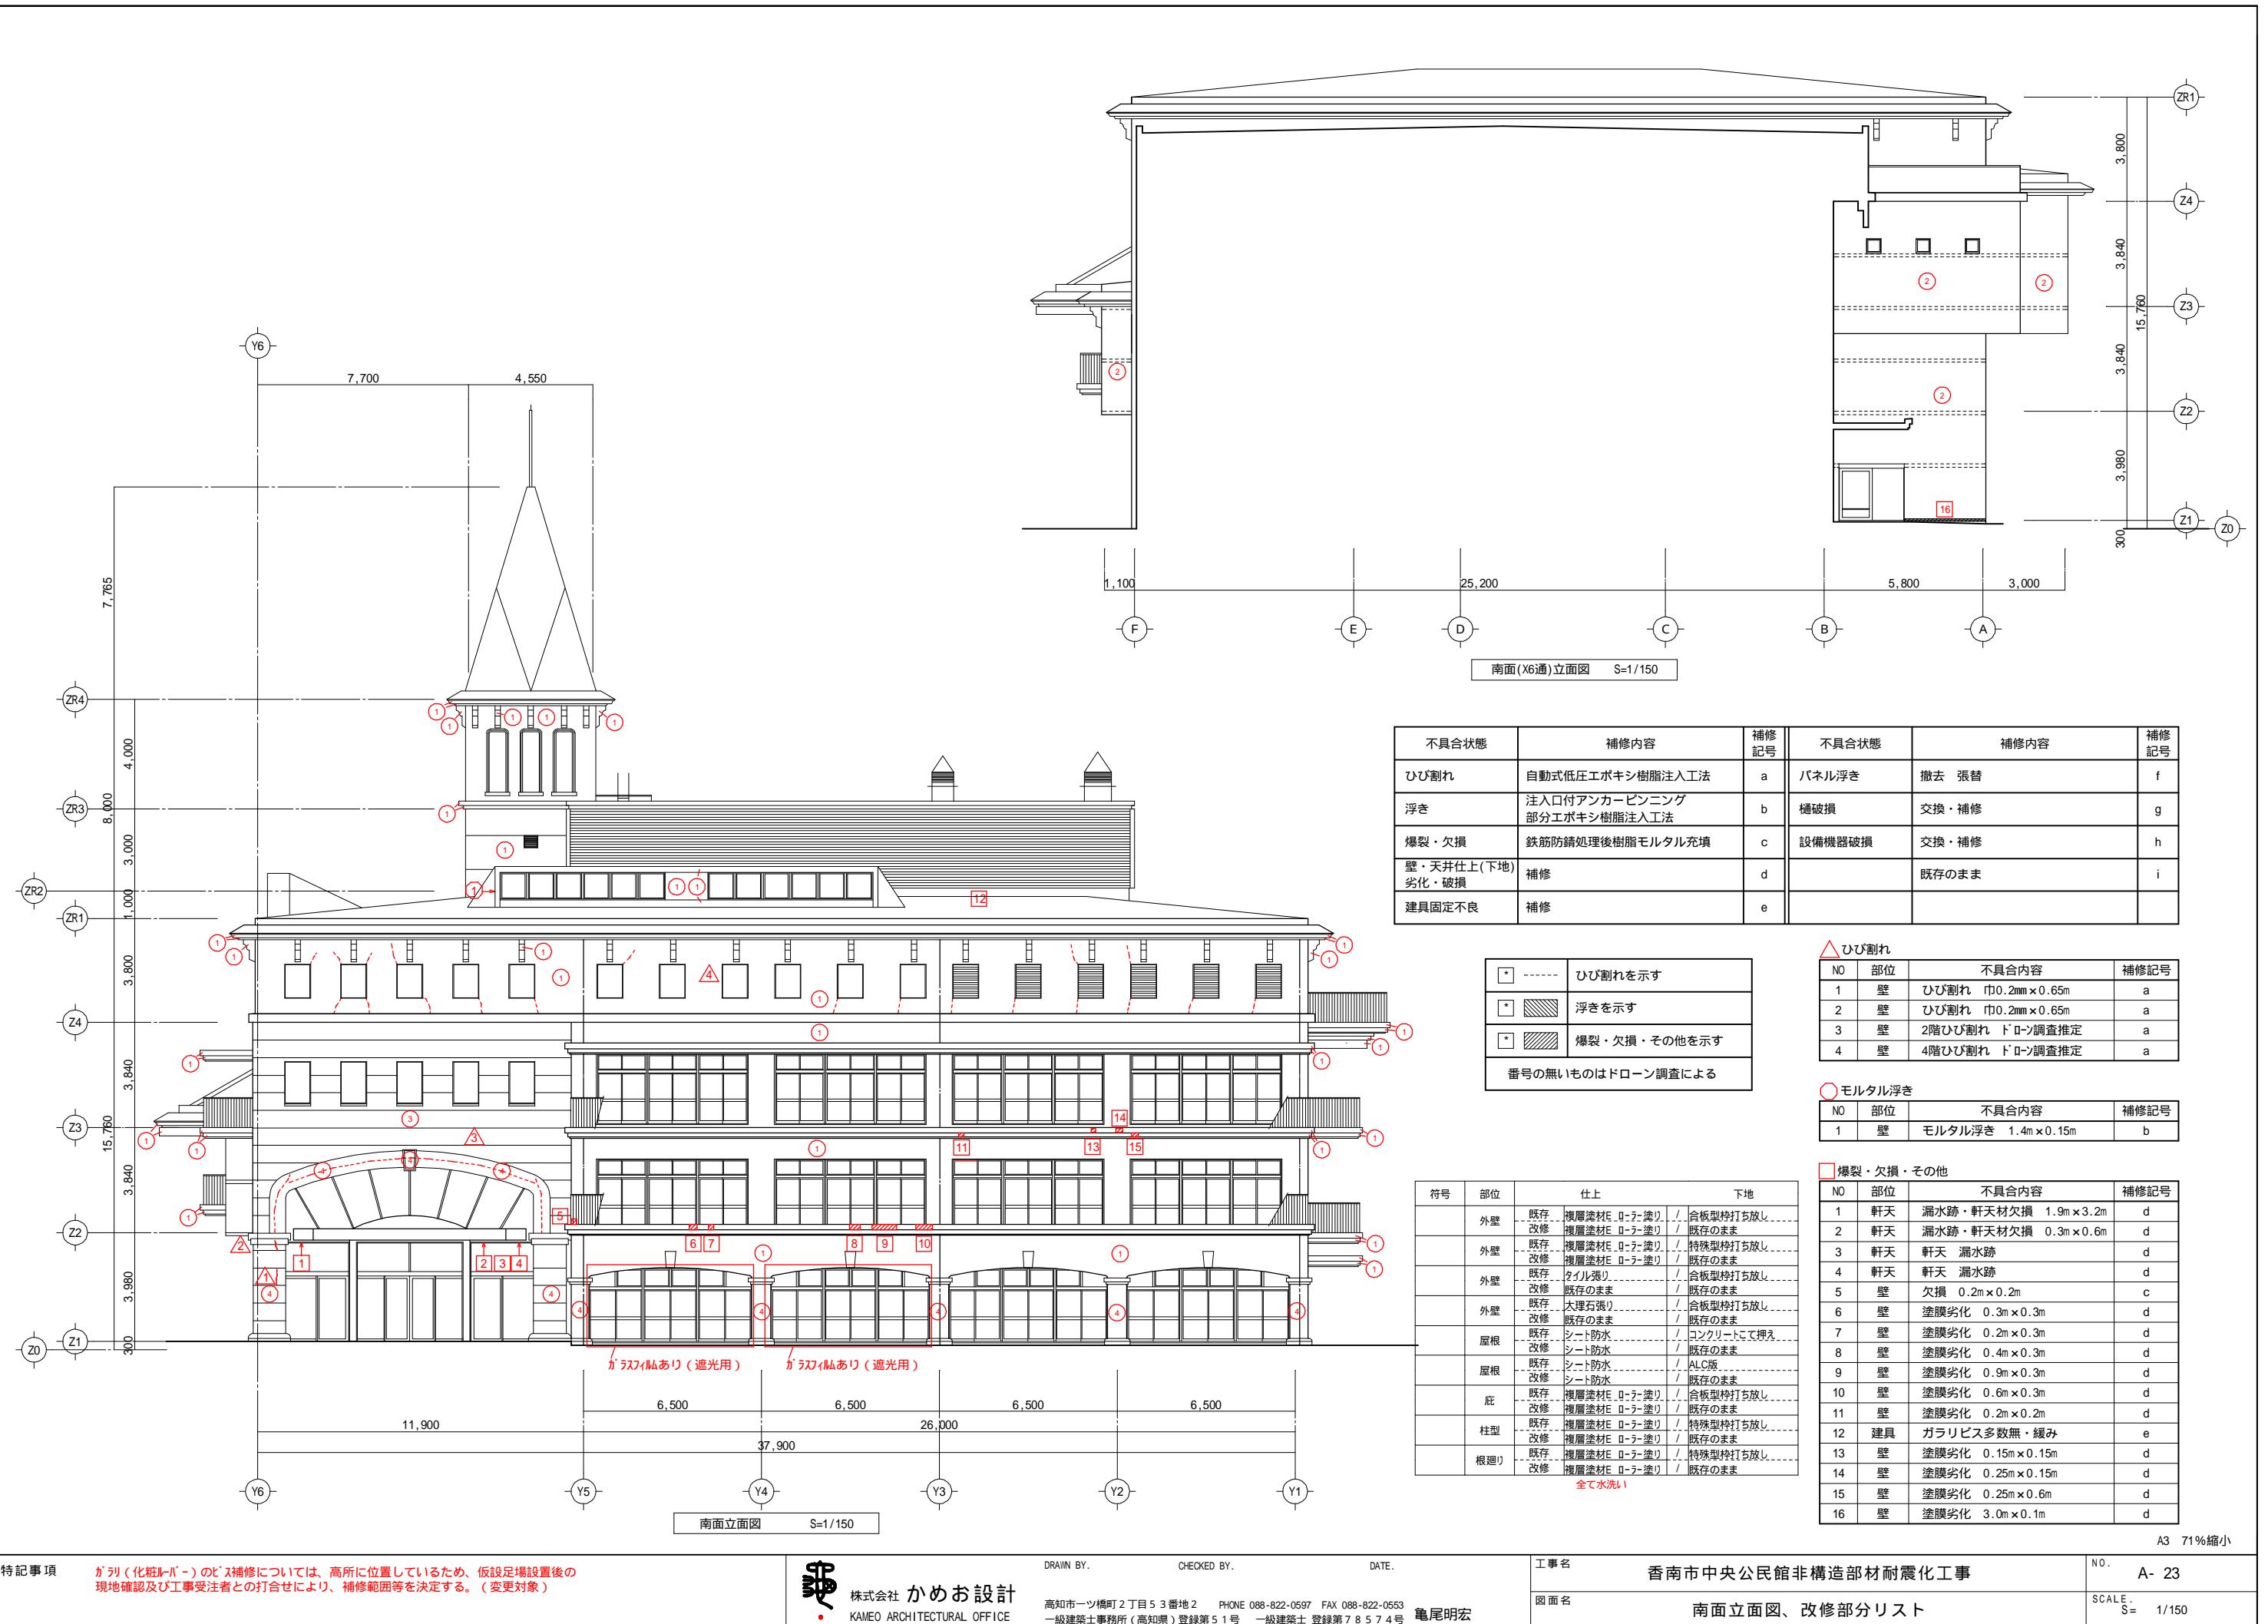
NO. A- 22

<input type="checkbox"/>	ひび割れを示す
<input type="checkbox"/>	浮きを示す
<input type="checkbox"/>	爆裂・欠損・その他を示す
番号の無いものはドローン調査による

不具合状態	補修内容	補修記号	不具合状態	補修内容	補修記号
ひび割れ	自動式低圧エポキシ樹脂注入工法	a	パネル浮き	撤去・張替	f
浮き	注入口付アンカーピンニング 部分エポキシ樹脂注入工法	b	撓破損	交換・補修	g
爆裂・欠損	鉄筋防錆処理後樹脂モルタル充填	c	設備機器破損	交換・補修	h
壁・天井仕上(下地) 劣化・破損	補修	d		既存のまま	i
建具固定不良	補修	e

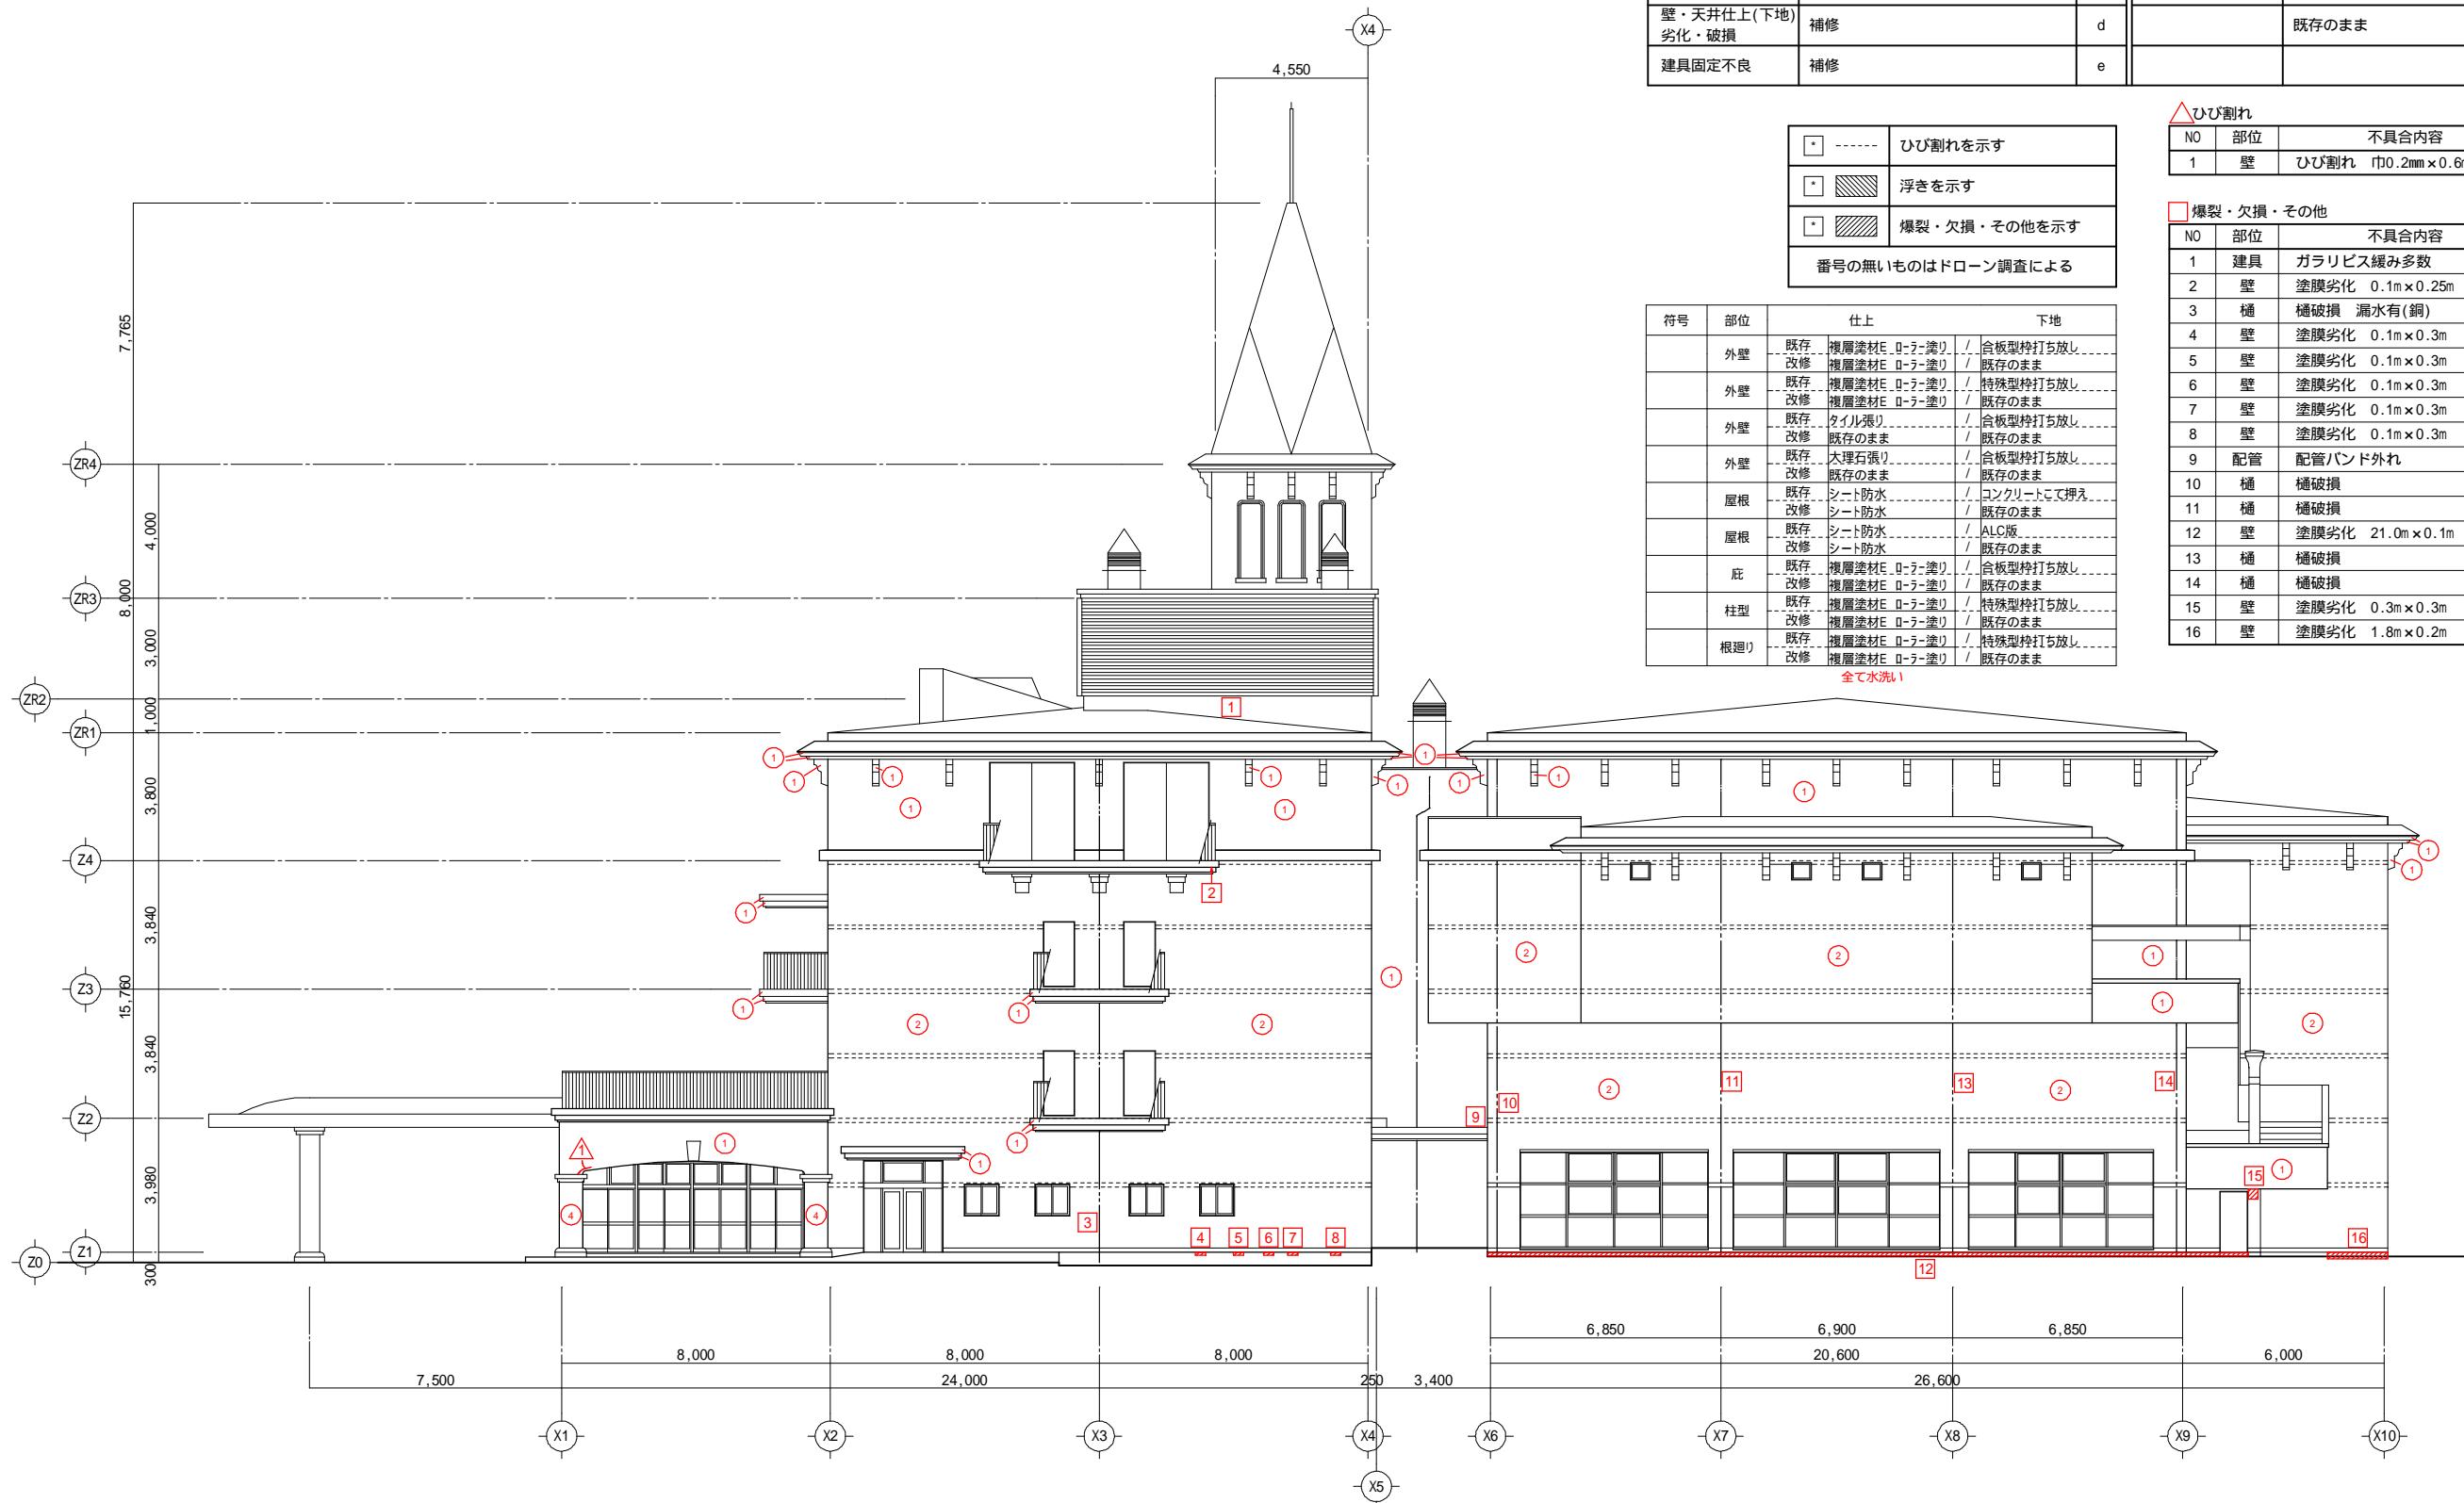
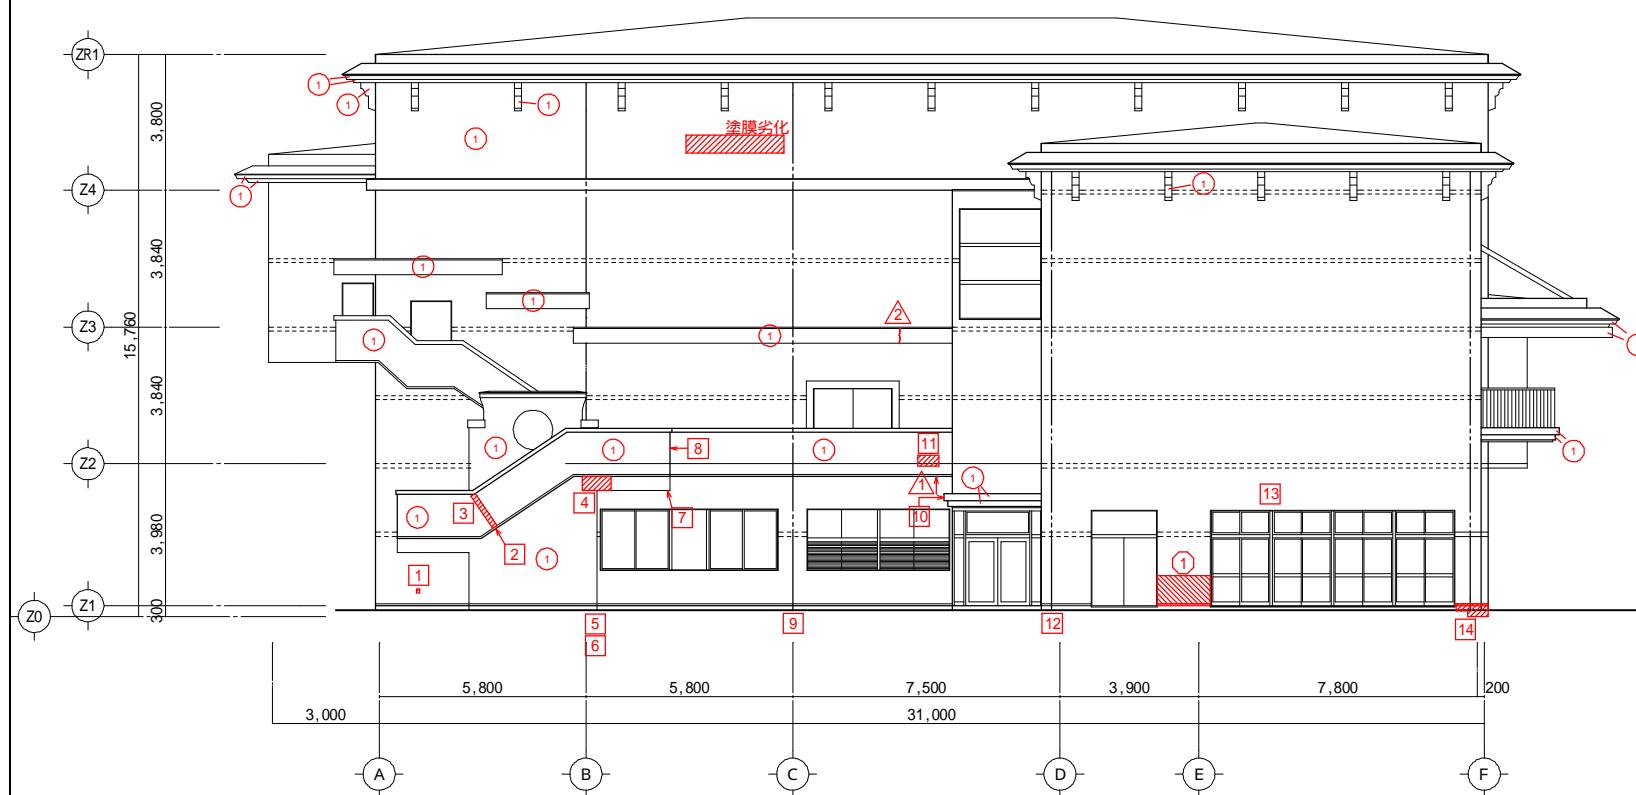
北面立面図 S=1/150

△ひび割れ

NO	部位	不具合内容	補修記号
1	軒天	ひび割れ 幅0.2mm×1.7m (エフロレッセンス)	a
2	壁	ひび割れ 幅0.2mm×0.45m	a

○モルタル浮き

NO	部位	不具合内容	補修記号
1	壁	浮き 1.8m×1.0m	b

□爆裂・欠損・その他

NO	部位	不具合内容	補修記号
1	壁	塗膜劣化 0.1m×0.1m	d
2	段裏	塗膜劣化 0.15m×0.15m	d
3	壁	爆裂 1.5m×0.15m	c
4	壁	塗膜劣化 0.8m×0.5m	d
5	樋	樋破損	g
6	樋	樋破損	g
7	段裏	塗膜劣化 0.5m×0.15m	d
8	壁	爆裂 0.15m×1.5m	c
9	樋	樋破損	g
10	壁	塗膜劣化 0.4m×0.1m	d
11	壁	塗膜劣化 0.6m×0.3m	d
12	樋	樋破損	g
13	設備	換気カバー無	i
14	壁	塗膜劣化 0.9m×0.4m	d
15	壁	塗膜劣化 0.3m×0.25m	d
16	壁	塗膜劣化 0.5m×0.3m	d
17	壁	塗膜劣化 1.6m×0.2m	d
18	壁	塗膜劣化 0.9m×0.1m	d

特記事項 がれ(化粧ルーバー)のび修については、高所に位置しているため、仮設足場設置後の現地確認及び工事受注者との打合せにより、修範囲等を決定する。(変更対象)

不具合状態	補修内容	補修記号	不具合状態	補修内容	補修記号
ひび割れ	自動式低圧エポキシ樹脂注入工法	a	パネル浮き	撤去 張替	f
浮き	注入口付アンカーピンニング 部分エポキシ樹脂注入工法	b	樋破損	交換・補修	g
爆裂・欠損	鉄筋防錆処理後樹脂モルタル充填	c	設備機器破損	交換・補修	h
壁・天井仕上(下地) 劣化・破損	補修	d		既存のまま	i
建具固定不良	補修	e
