工事名 香南市中央公民館非構造部材耐震化工事  
図面名 2階改修部分リスト

工事名 香南市中央公民館非構造部材耐震化工事  
図面名 3階改修部分リスト

工事名 香南市中央公民館非構造部材耐震化工事  
図面名 4階改修部分リスト

図面名 PH階平面図、改修部分リスト

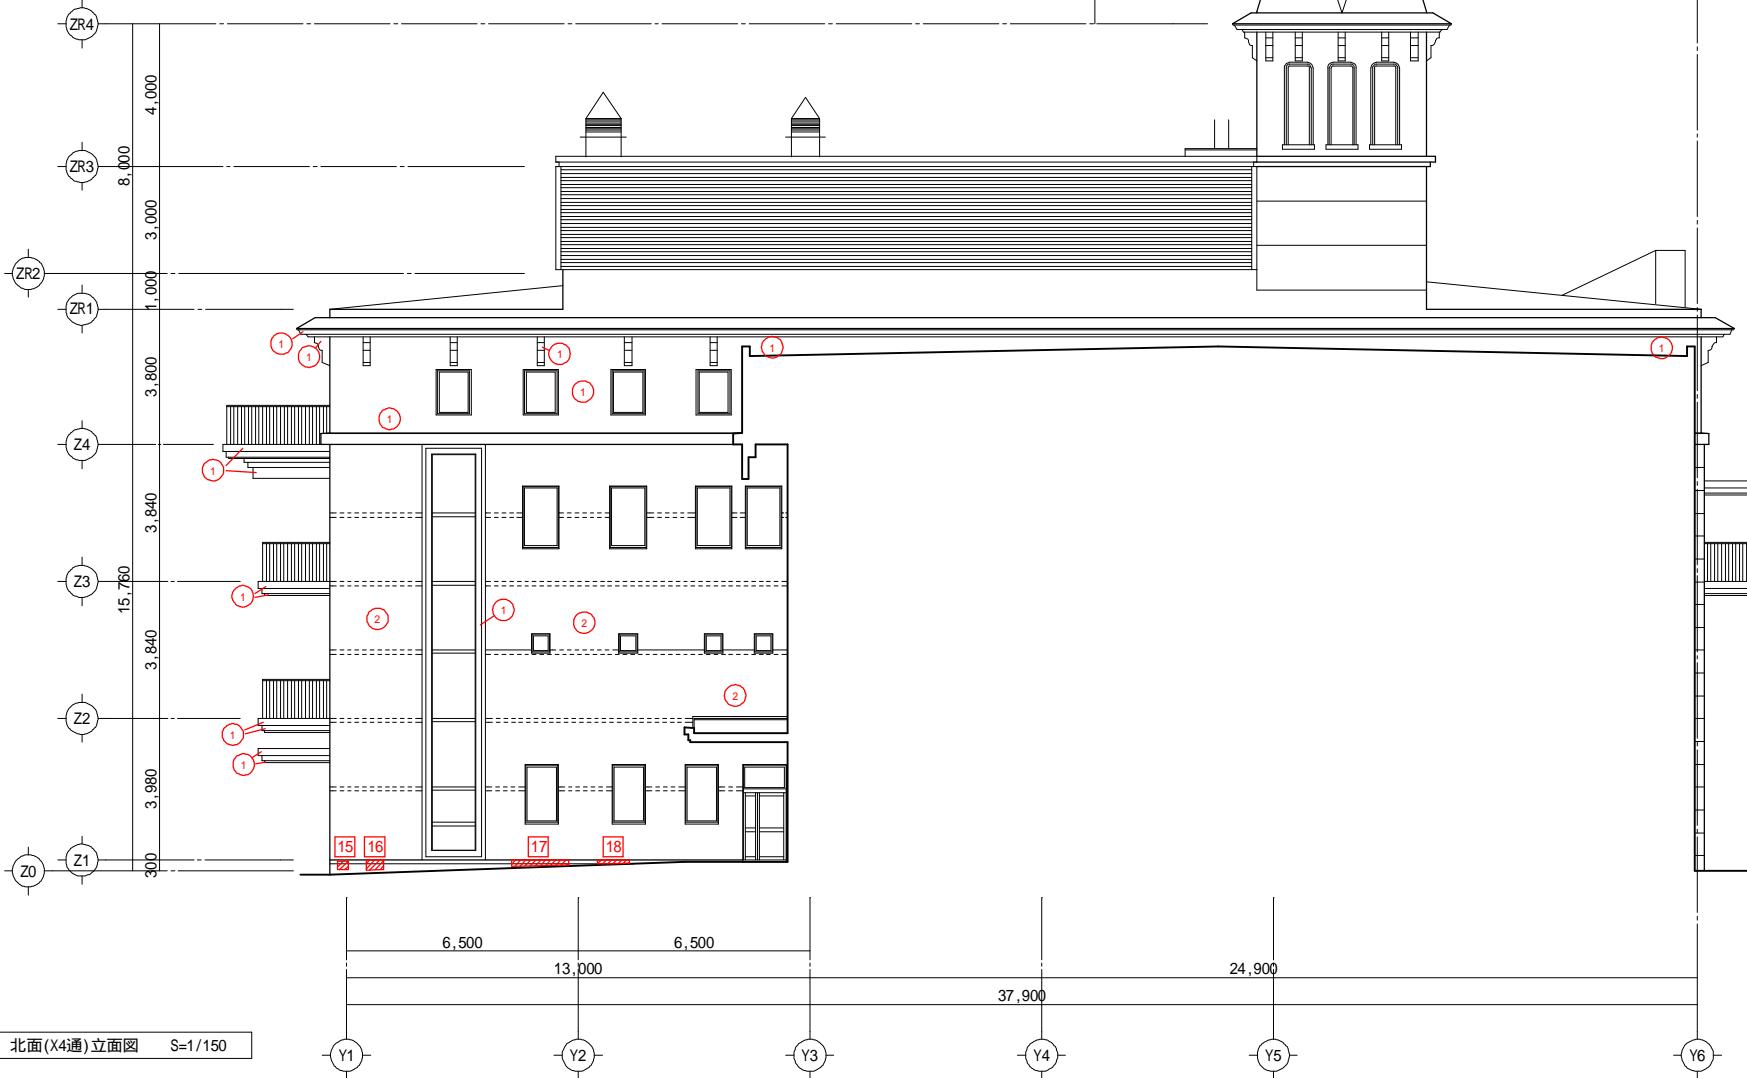
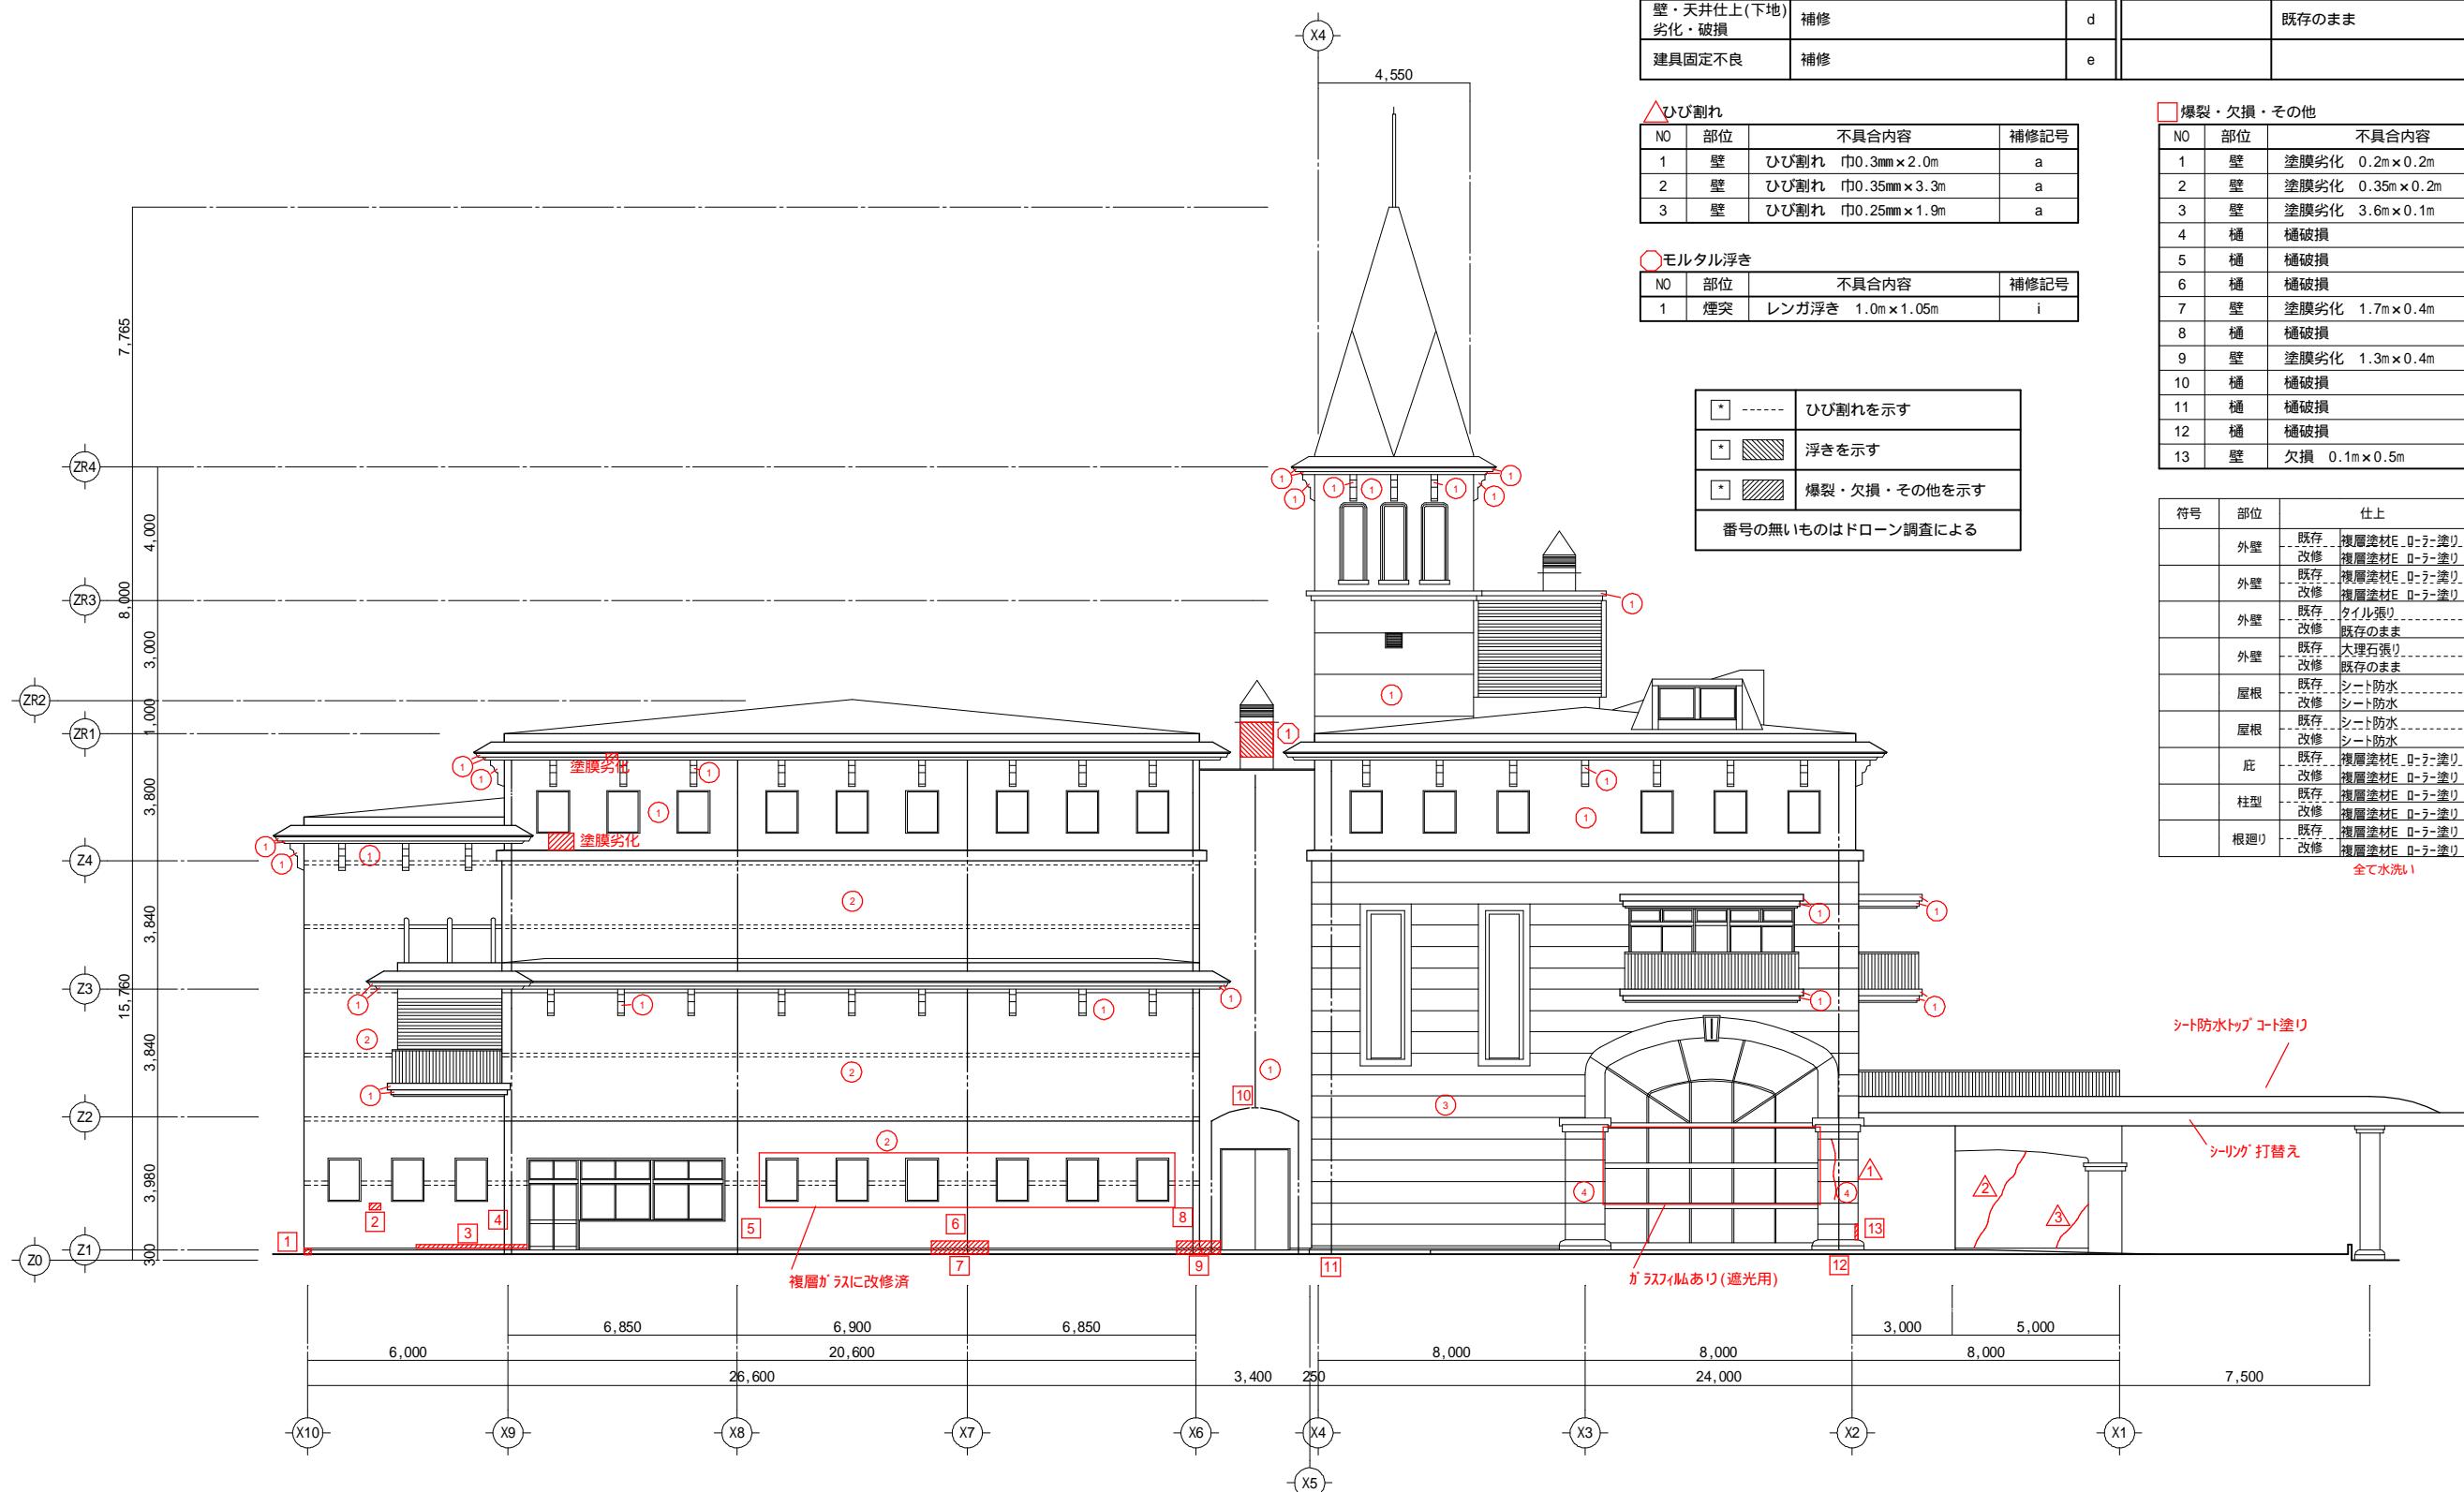
西面立面図 S=1/150

△ひび割れ			
NO	部位	不具合内容	補修記号
1	壁	ひび割れ巾0.3mm×2.0m	a
2	壁	ひび割れ巾0.35mm×3.3m	a
3	壁	ひび割れ巾0.25mm×1.9m	a

○モルタル浮き			
NO	部位	不具合内容	補修記号
1	煙突	レンガ浮き1.0m×1.05m	i

□爆裂・欠損・その他			
NO	部位	不具合内容	補修記号
1	壁	塗膜劣化0.2m×0.2m	d
2	壁	塗膜劣化0.35m×0.2m	d
3	壁	塗膜劣化3.6m×0.1m	d
4	樋	樋破損	g
5	樋	樋破損	g
6	樋	樋破損	g
7	壁	塗膜劣化1.7m×0.4m	d
8	樋	樋破損	g
9	壁	塗膜劣化1.3m×0.4m	d
10	樋	樋破損	g
11	樋	樋破損	g
12	樋	樋破損	g
13	壁	欠損0.1m×0.5m	c

不具合状態	補修内容	補修記号	不具合状態	補修内容	補修記号
ひび割れ	自動式低圧エポキシ樹脂注入工法	a	パネル浮き	撤去・張替	f
浮き	注入口付アンカーピンニング 部分エポキシ樹脂注入工法	b	樋破損	交換・補修	g
爆裂・欠損	鉄筋防錆処理後樹脂モルタル充填	c	設備機器破損	交換・補修	h
壁・天井仕上(下地) 劣化・破損	補修	d		既存のまま	i
建具固定不良	補修	e
