工事番号 : 建第08089号  
 工事名 : 岸本川橋長寿命化修繕工事  
 工事箇所 : 高知県 香南市 香我美町岸本

## 実施図 図面目録(全9枚)

岸本川橋 補修工一般図

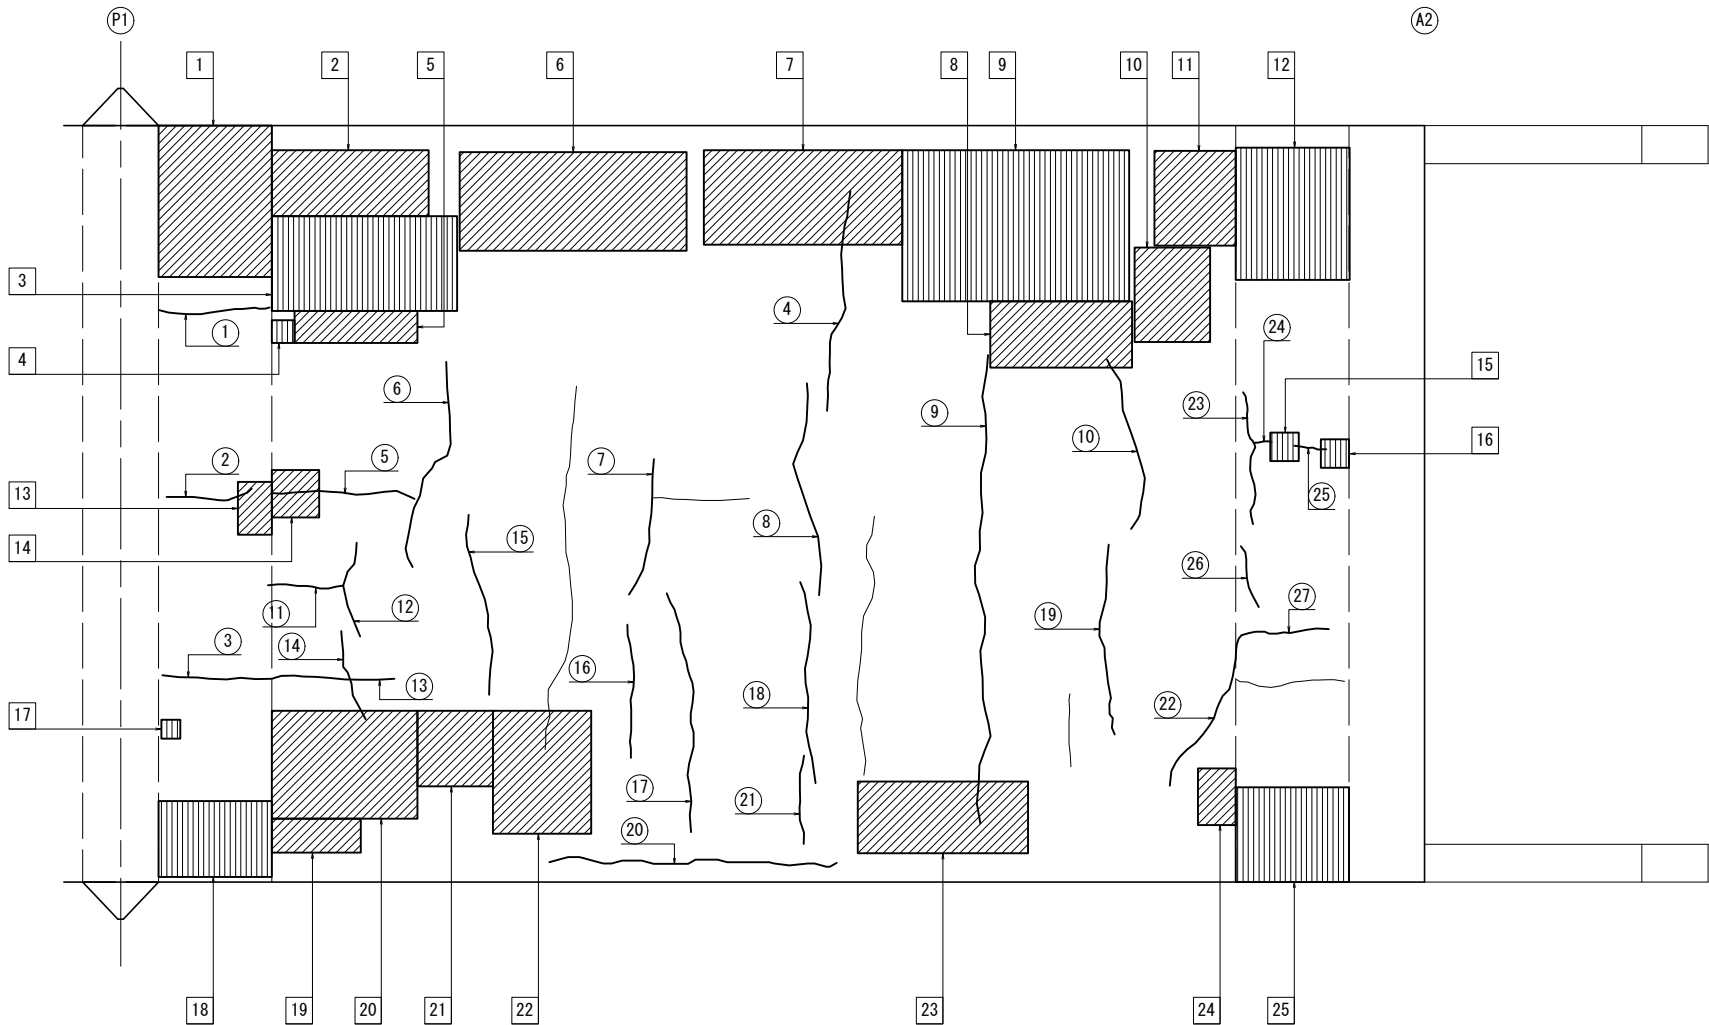
桁下面<第2 径間> S=1:20

ひびわれ補修工数量:桁下面<第2 径間>

断面修復工数量:桁下面<第2 径間>

※ケレン有, t=80mm
