# 香南市生涯学習施設非構造部材耐震調査・基本設計

| | 図 名<br>表紙・図面リスト | 縮 尺<br>1／A2:－<br>A3:－ | 年 月 日<br>R. 04. 12 | 図 面 No.<br>A ー 00 | 構造担当 | 監匠担当 | |

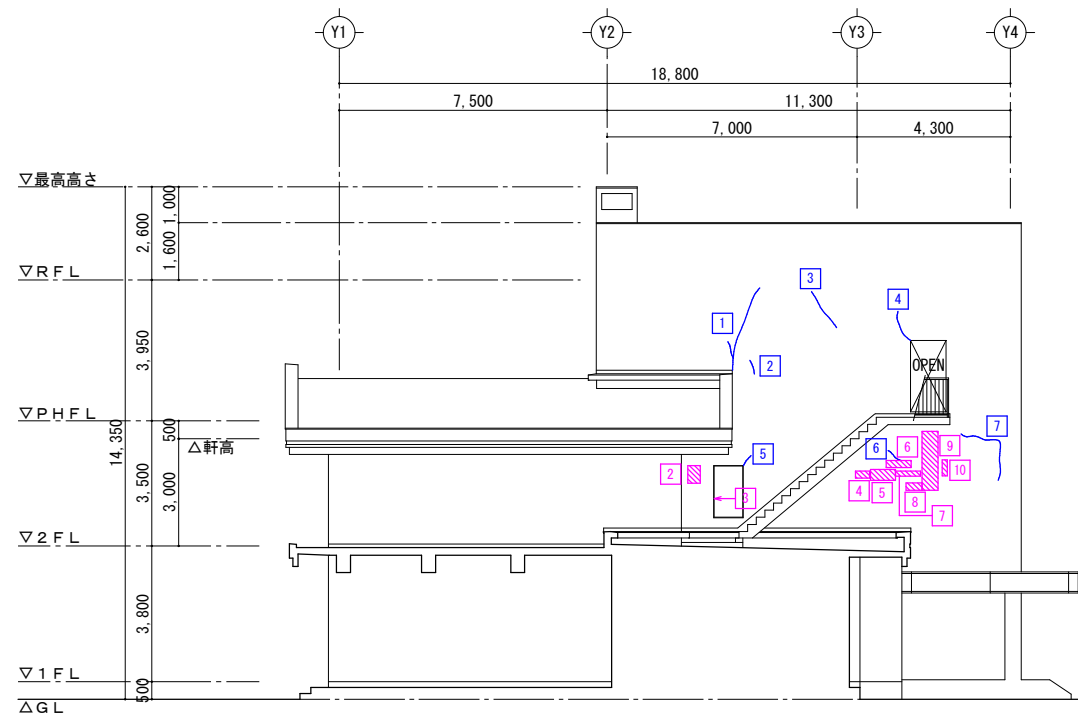
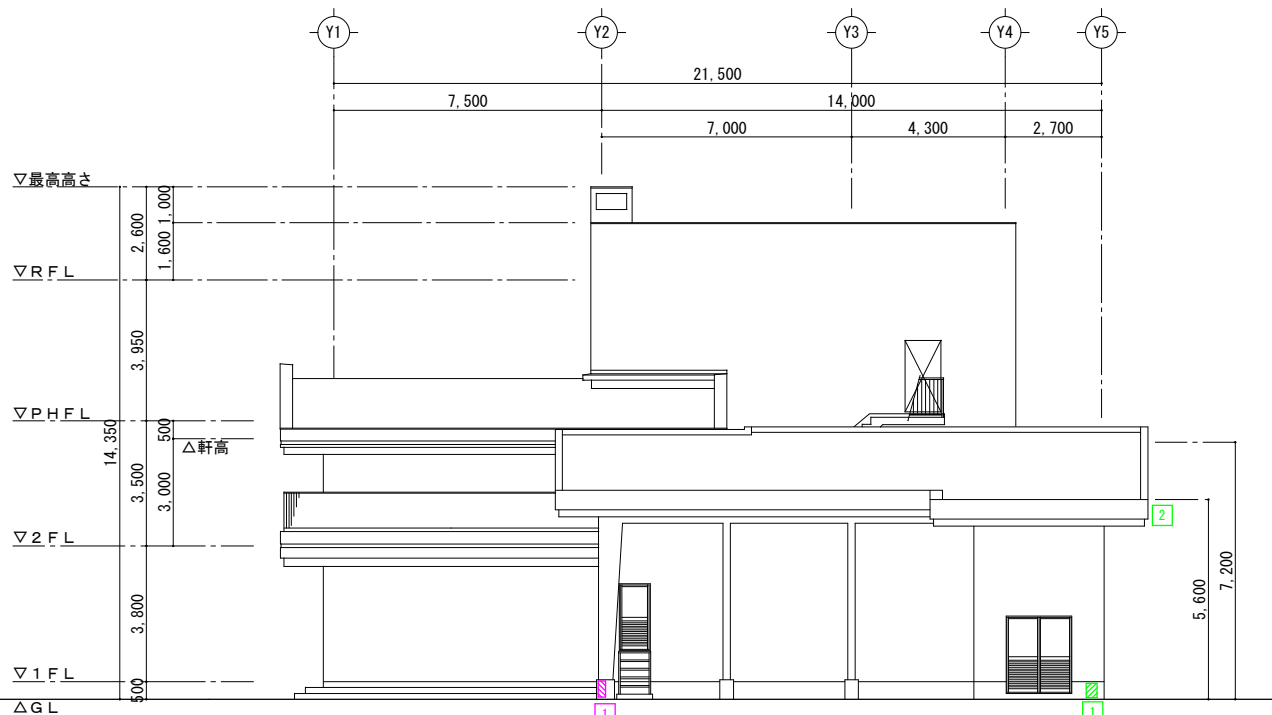
| | 図 名<br>【香我美市民館】北面劣化図 | 縮 尺<br>1/A2:150<br>A3:212 | 年 月 日<br>R. 04. 12 | 図 面 No.<br>B — 15 | | |

| ☆ | ~~~~~ | ひび割れを示す |

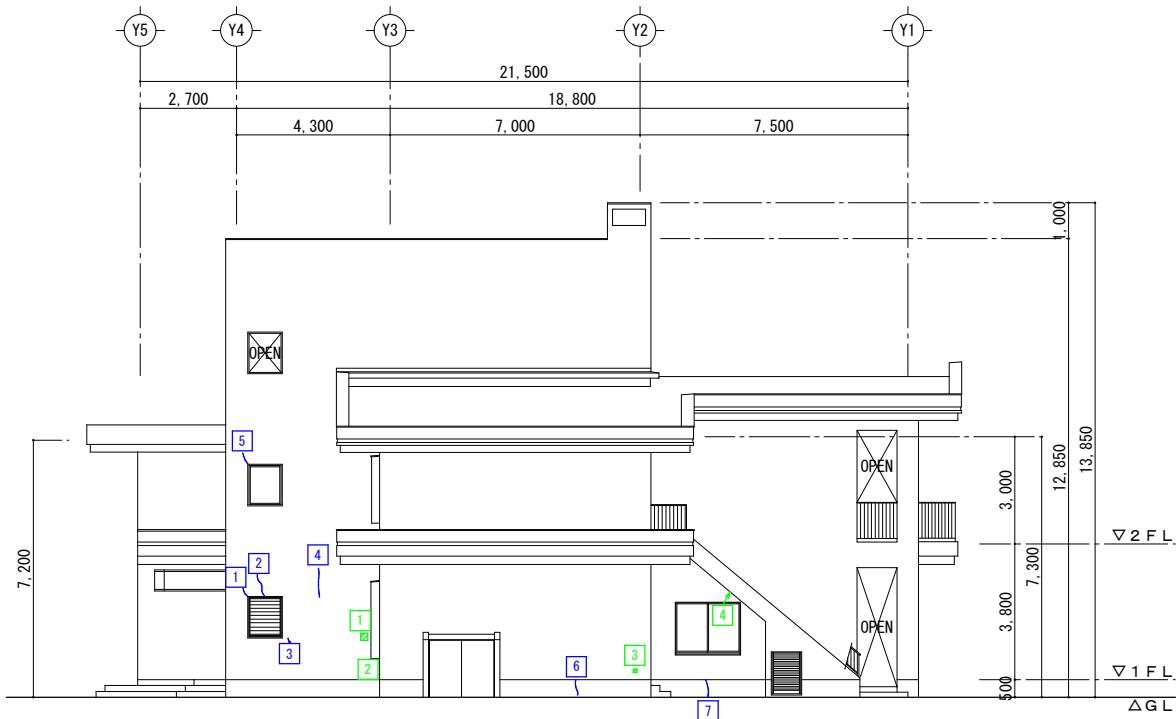
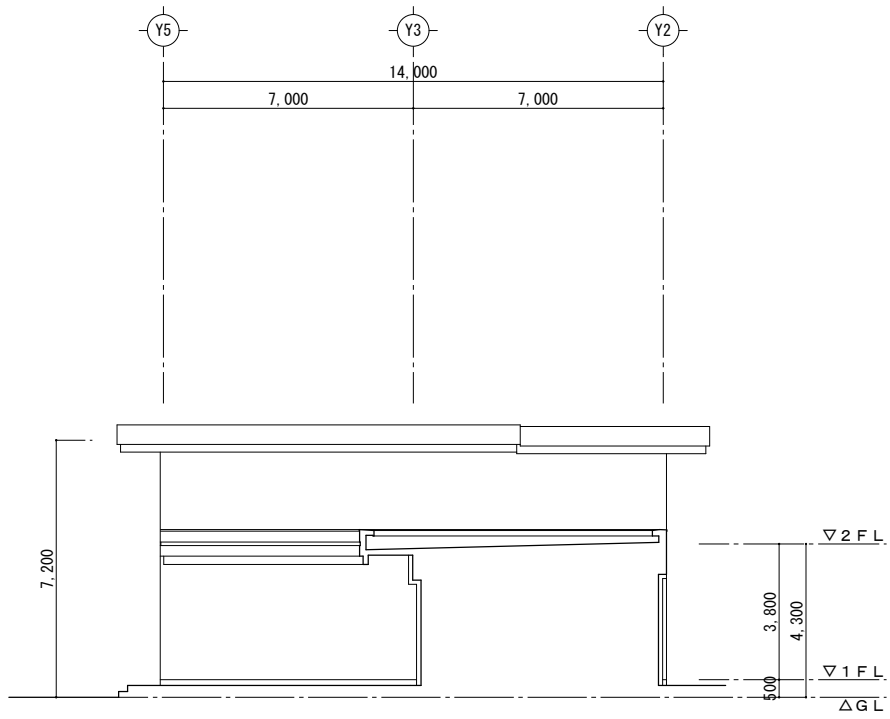
| | | ひび割れを示す |

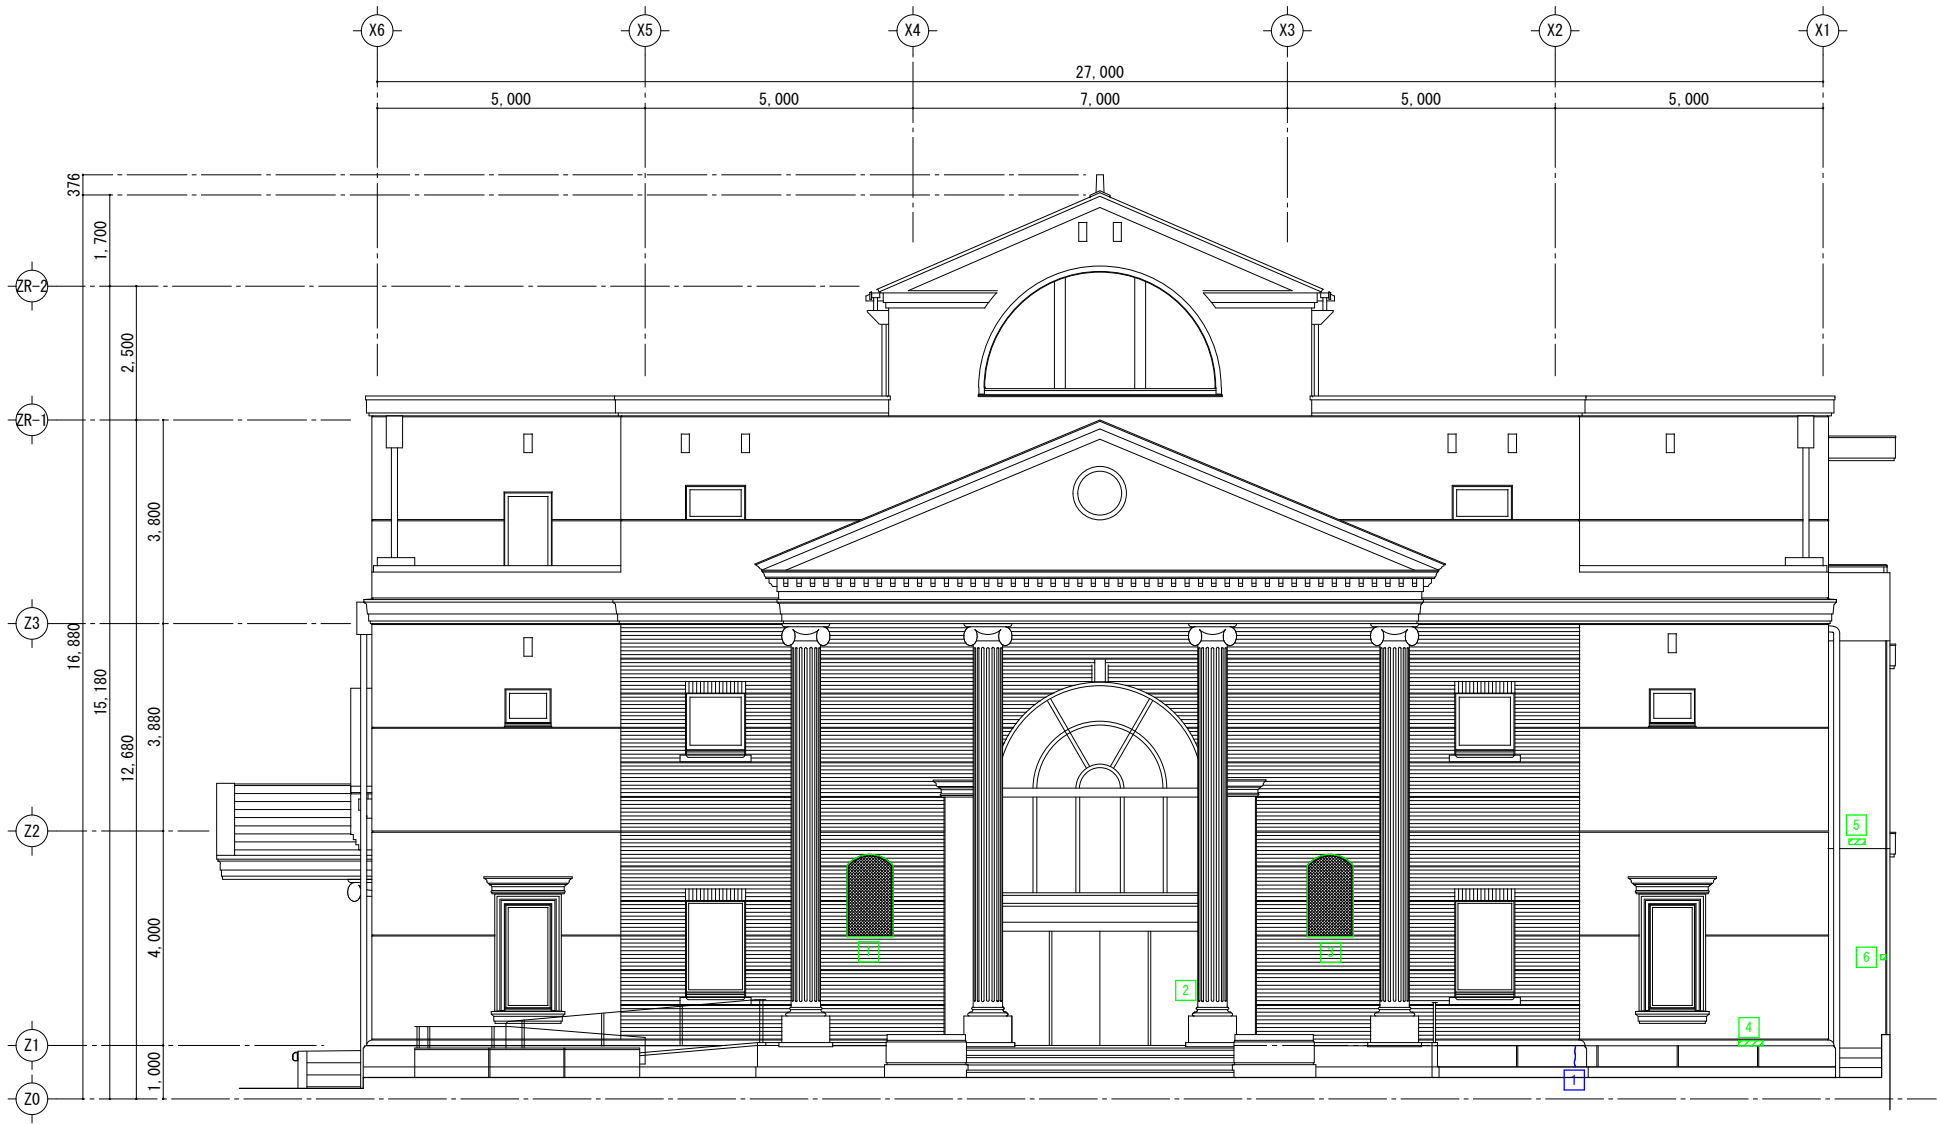
| 図 名<br>【野市図書館】北面劣化図 | 縮 尺<br>1/A2:100<br>A3:141 | 年 月 日<br>R. 04. 12 | 図 面 No.<br>I — 19 | 構造担当 | 監匠担当 |

| | ひび割れを示す |

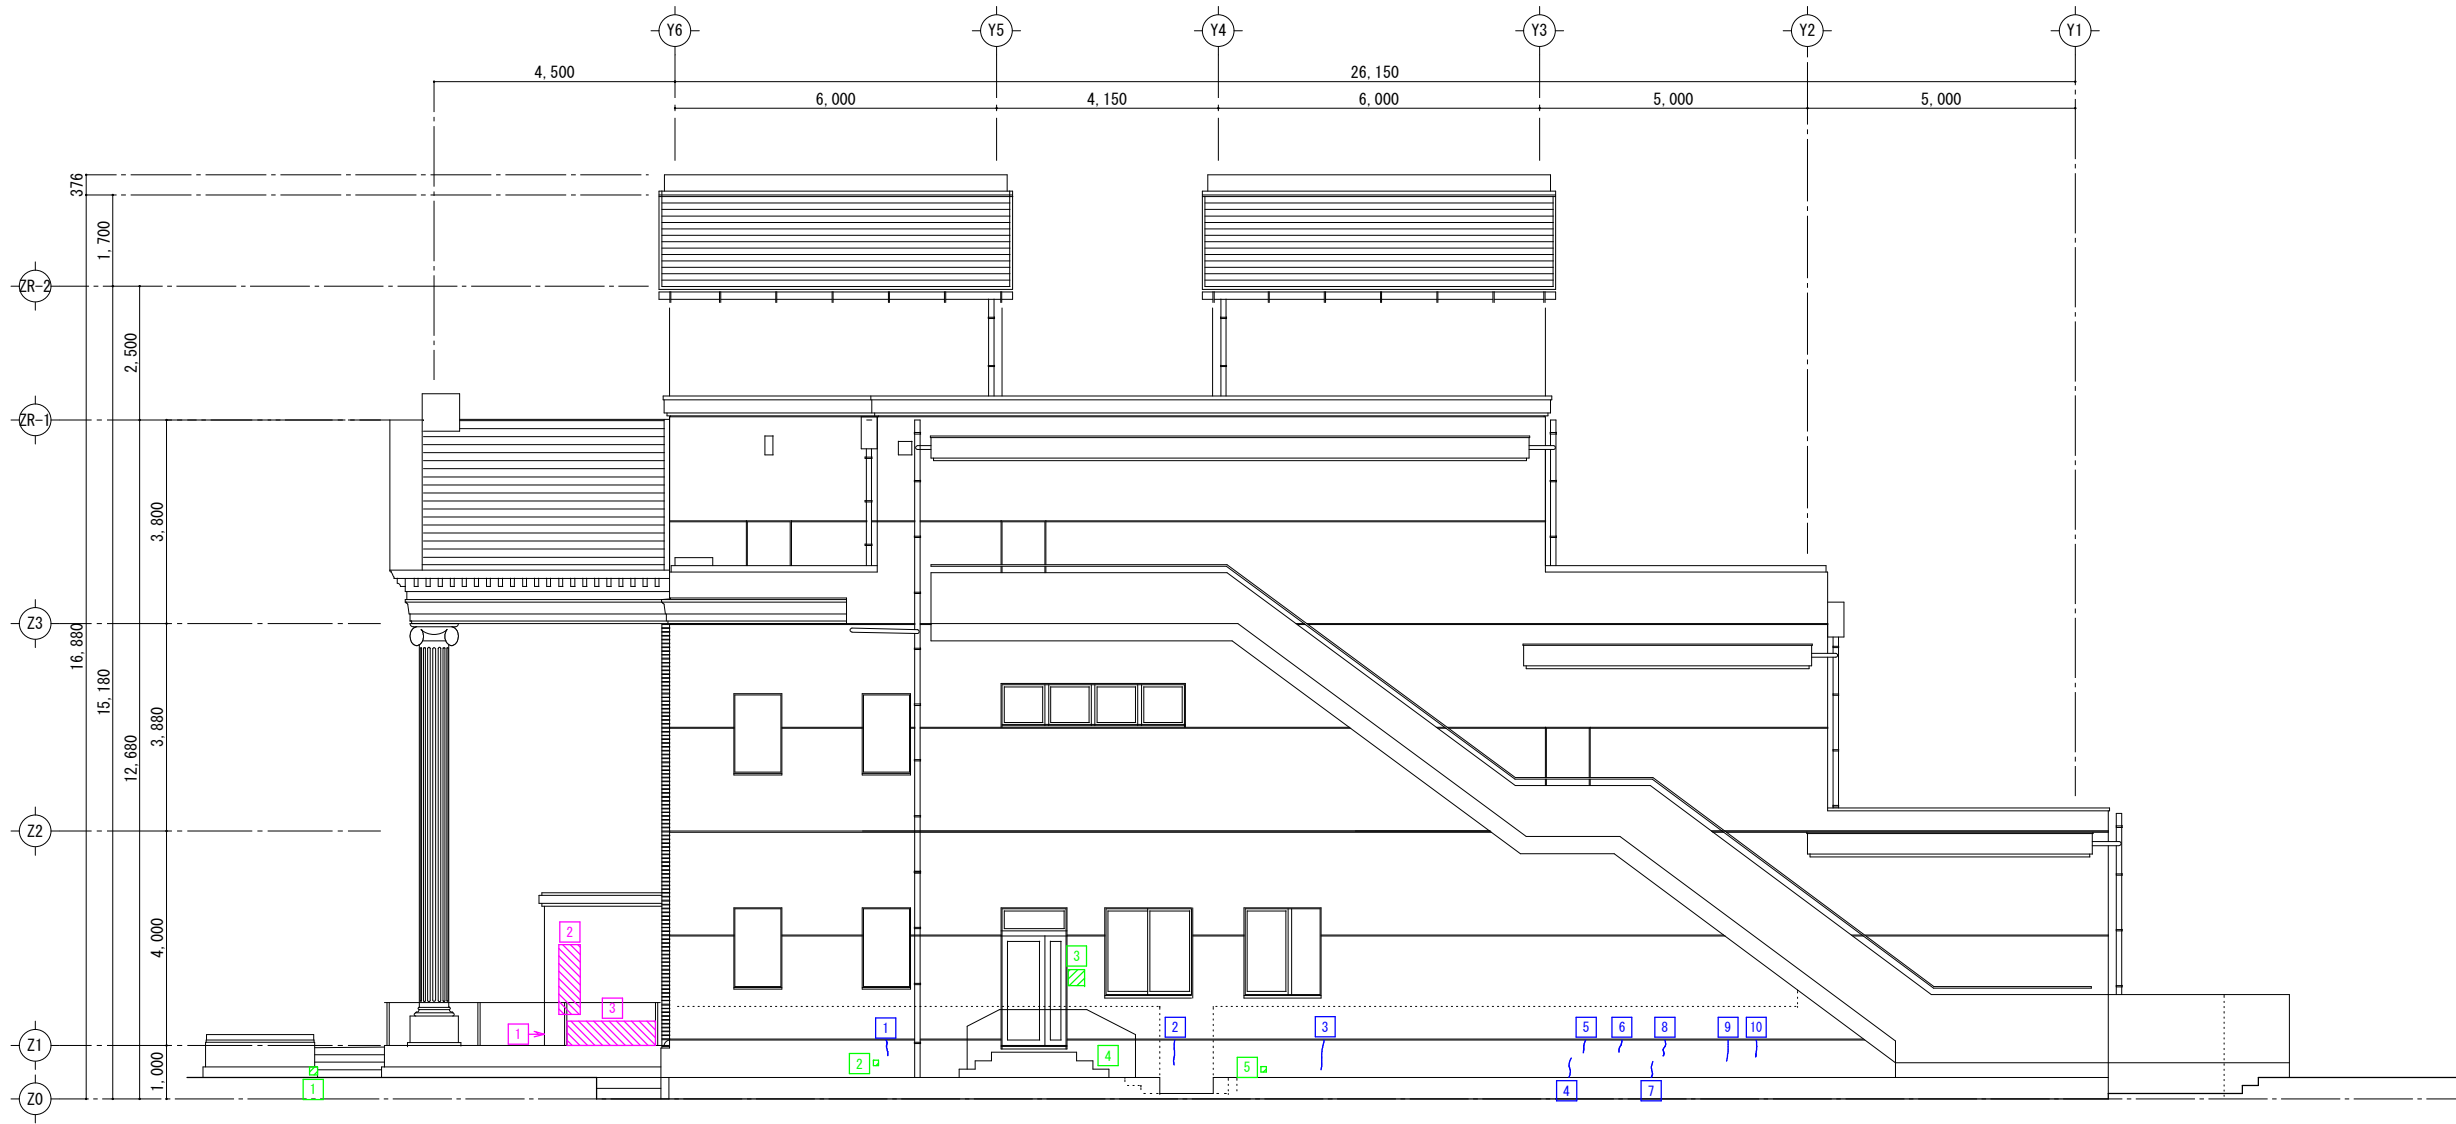
西面 立面図 S=1/100

| | ひび割れを示す |
